凡 例

1:50,000 清 川

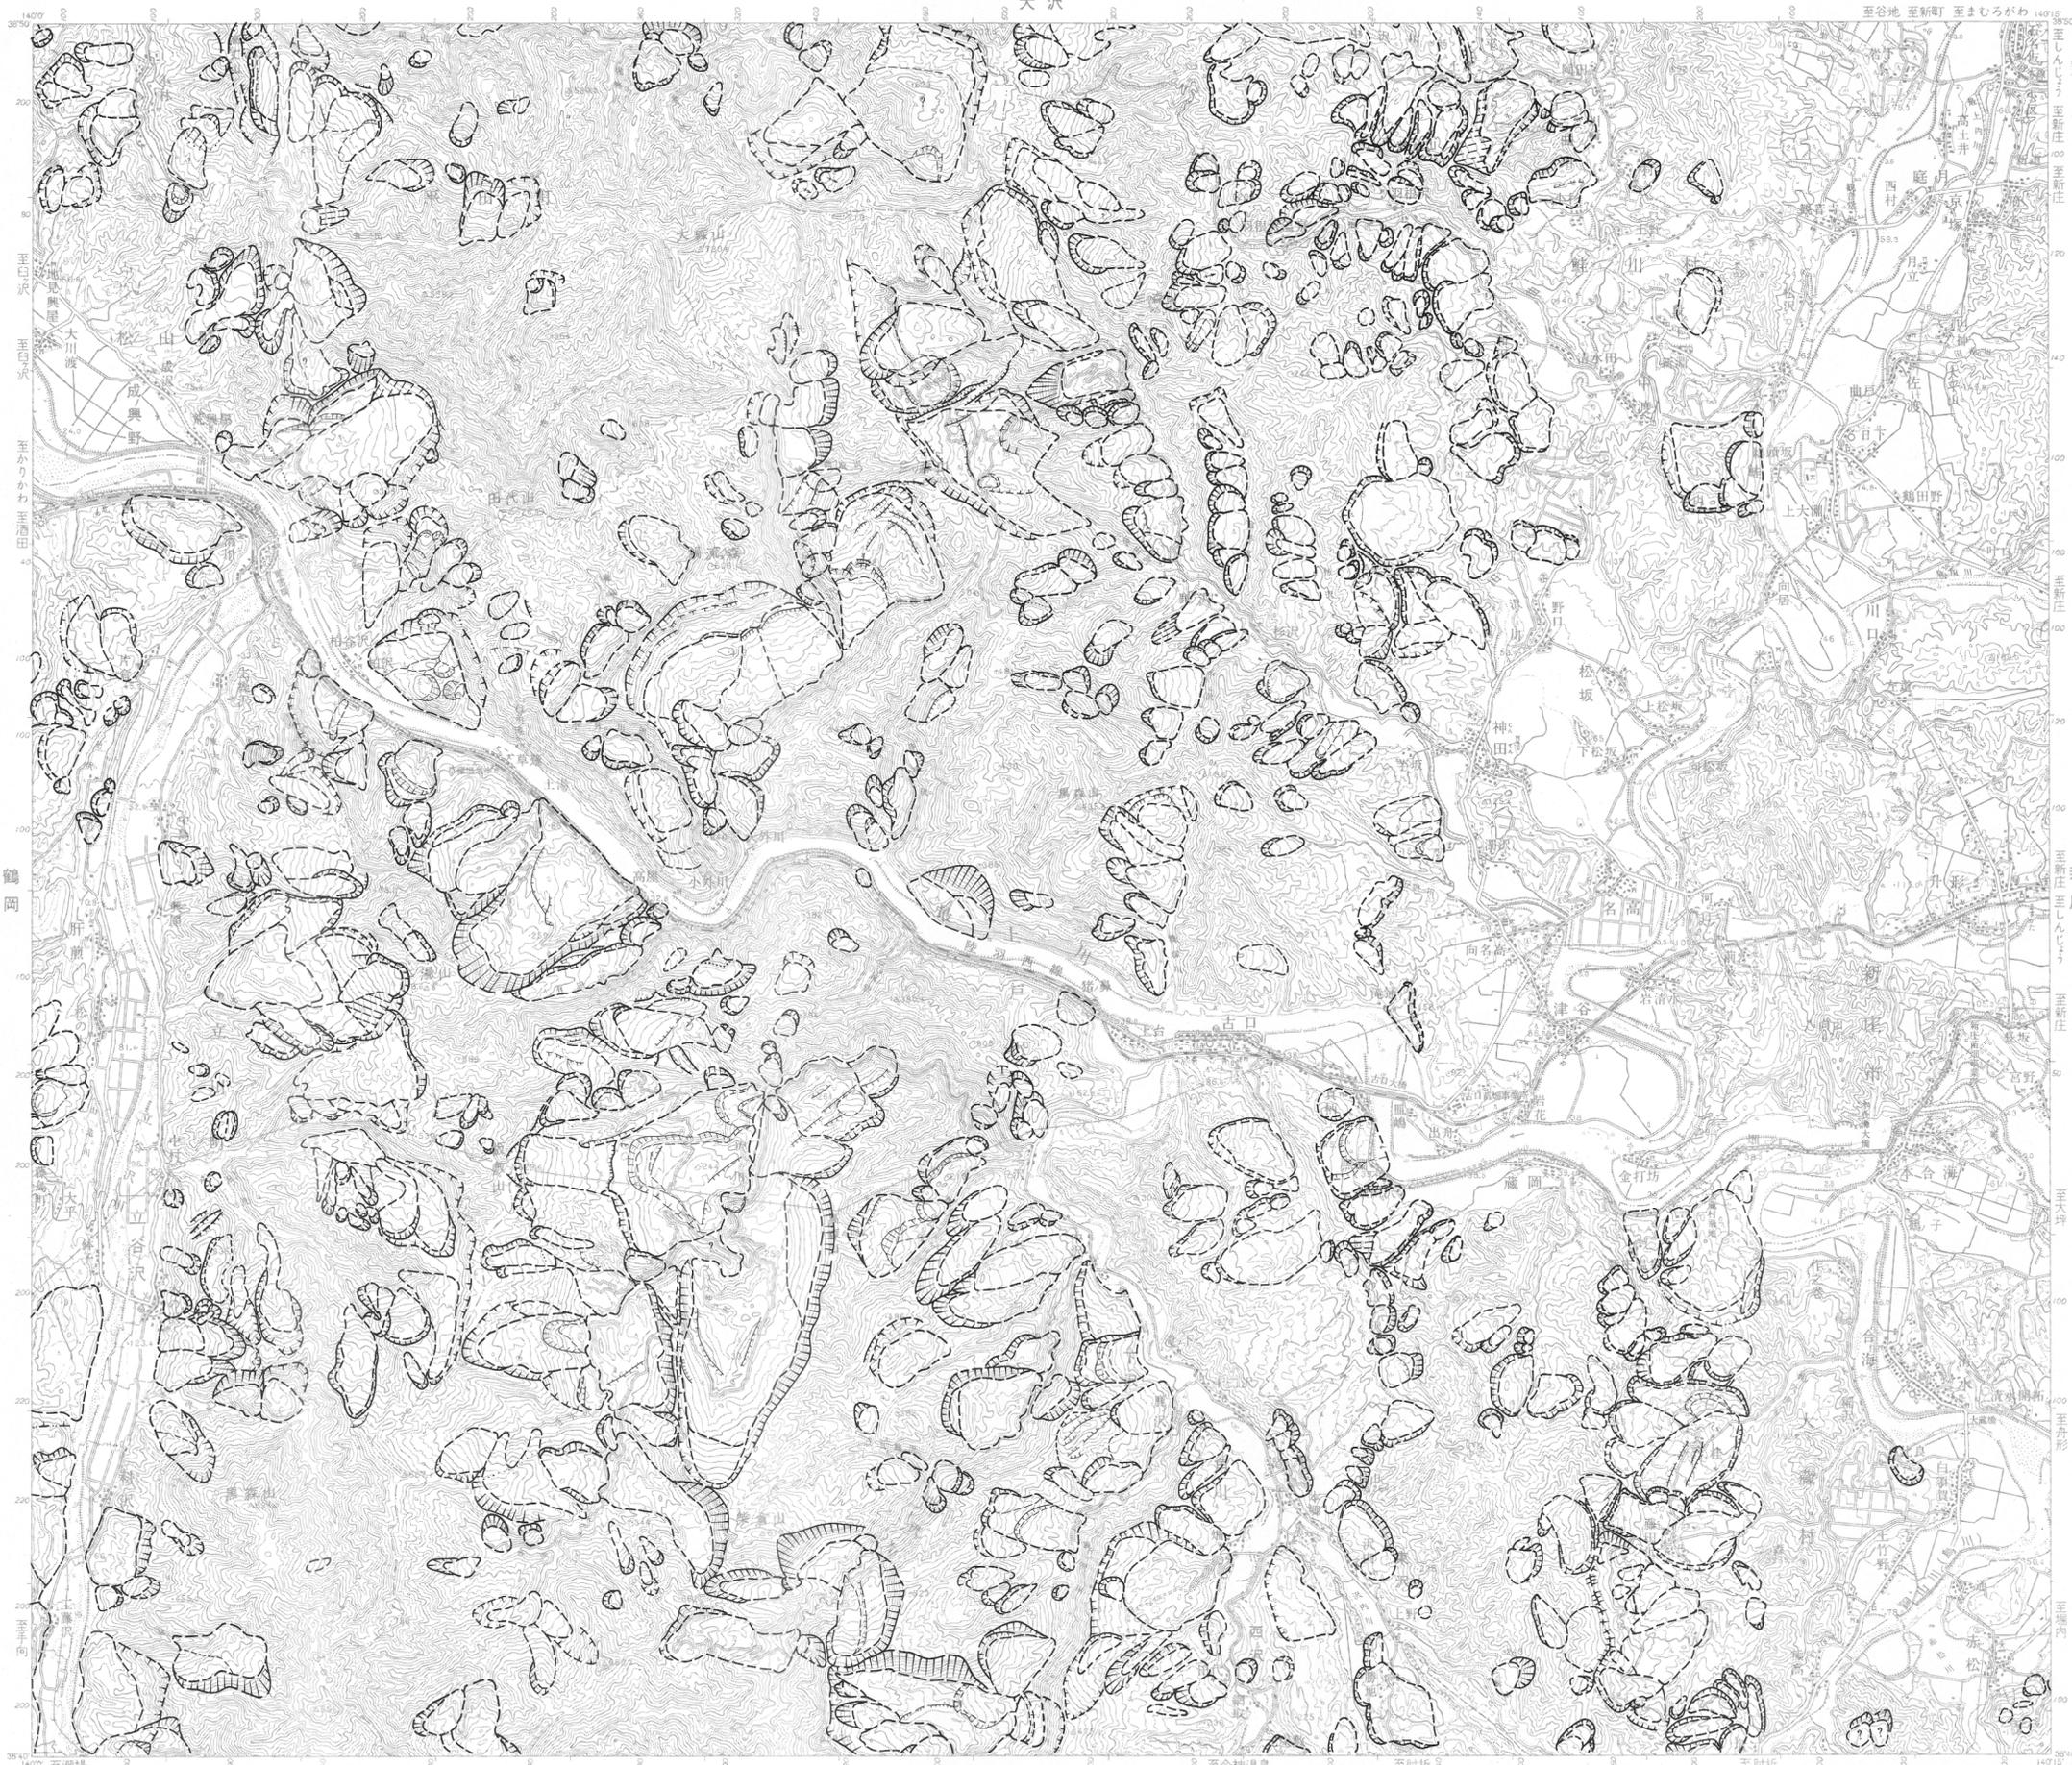
輪郭構造

- 滑落崖と側方壁
 - 新鮮なまたは開析されていない冠頂をもつ滑落崖
 - 部分的に開析されている冠頂をもつ滑落崖
 - 冠頂が著しく開析された滑落崖
 - 冠頂が丸味をおびて不明瞭になった滑落崖
 - 開析されて無くなってしまった冠頂・滑落崖の推定復元位置
 - 共通の冠頂をもち、互いに反対方向に向く滑落崖
 - 中・緩斜の流れ懸すべり面が地表に露出し、滑落崖にあたる急崖を量しない領域、冠頂は尾根の反対側斜面とすべり面との交線である
 - 後方壁、多重後壁等
- 移動体の輪郭・境界
 - 後方に滑落崖があり、移動体の輪郭が不明瞭なし判定可能
 - 後方の滑落崖は明瞭であるが、移動体の輪郭の判定が困難
 - 斜面体の移動の初期状態または、滑落崖はほとんど開析されてしまったが過去の移動体の一部(不安定土塊)が残存している
 - ほかの移動体や堆積物におおわれた部分
 - 基岩から分離していないとしても不安定域・移動域と推定される範囲
 - 斜面移動体かどうか判定できない山体・小丘
- 脚部線・前割地下限

内部構造

- 二次・小滑落崖、連続の開析程度に応じて輪郭構造の場合と同様に表わす
- サブユニットの境界、内部(二次)移動体輪郭
- 移動体内の小尾根
- 幅の広い溝状凹地、亀裂
- 幅の狭い溝状凹地、亀裂
- 雁行亀裂
- 線状窪地・小谷底層、一は谷の出口または谷底の傾斜方向
- 池
- 水のない窪地
- 崩壊地の前線

移動方向等

- すべり
- クリープ(匍行)
- 流れ・押し出し
- 落石など
- 前方への傾動または傾動を伴う移動とその方向
- 元の斜面傾斜と逆方向へ傾動した斜面の傾斜方向
- その他
- 通急線
- 活断層(地すべりを変位させている顕著な断層)
- 地層面および節理・断層の走向・傾斜
