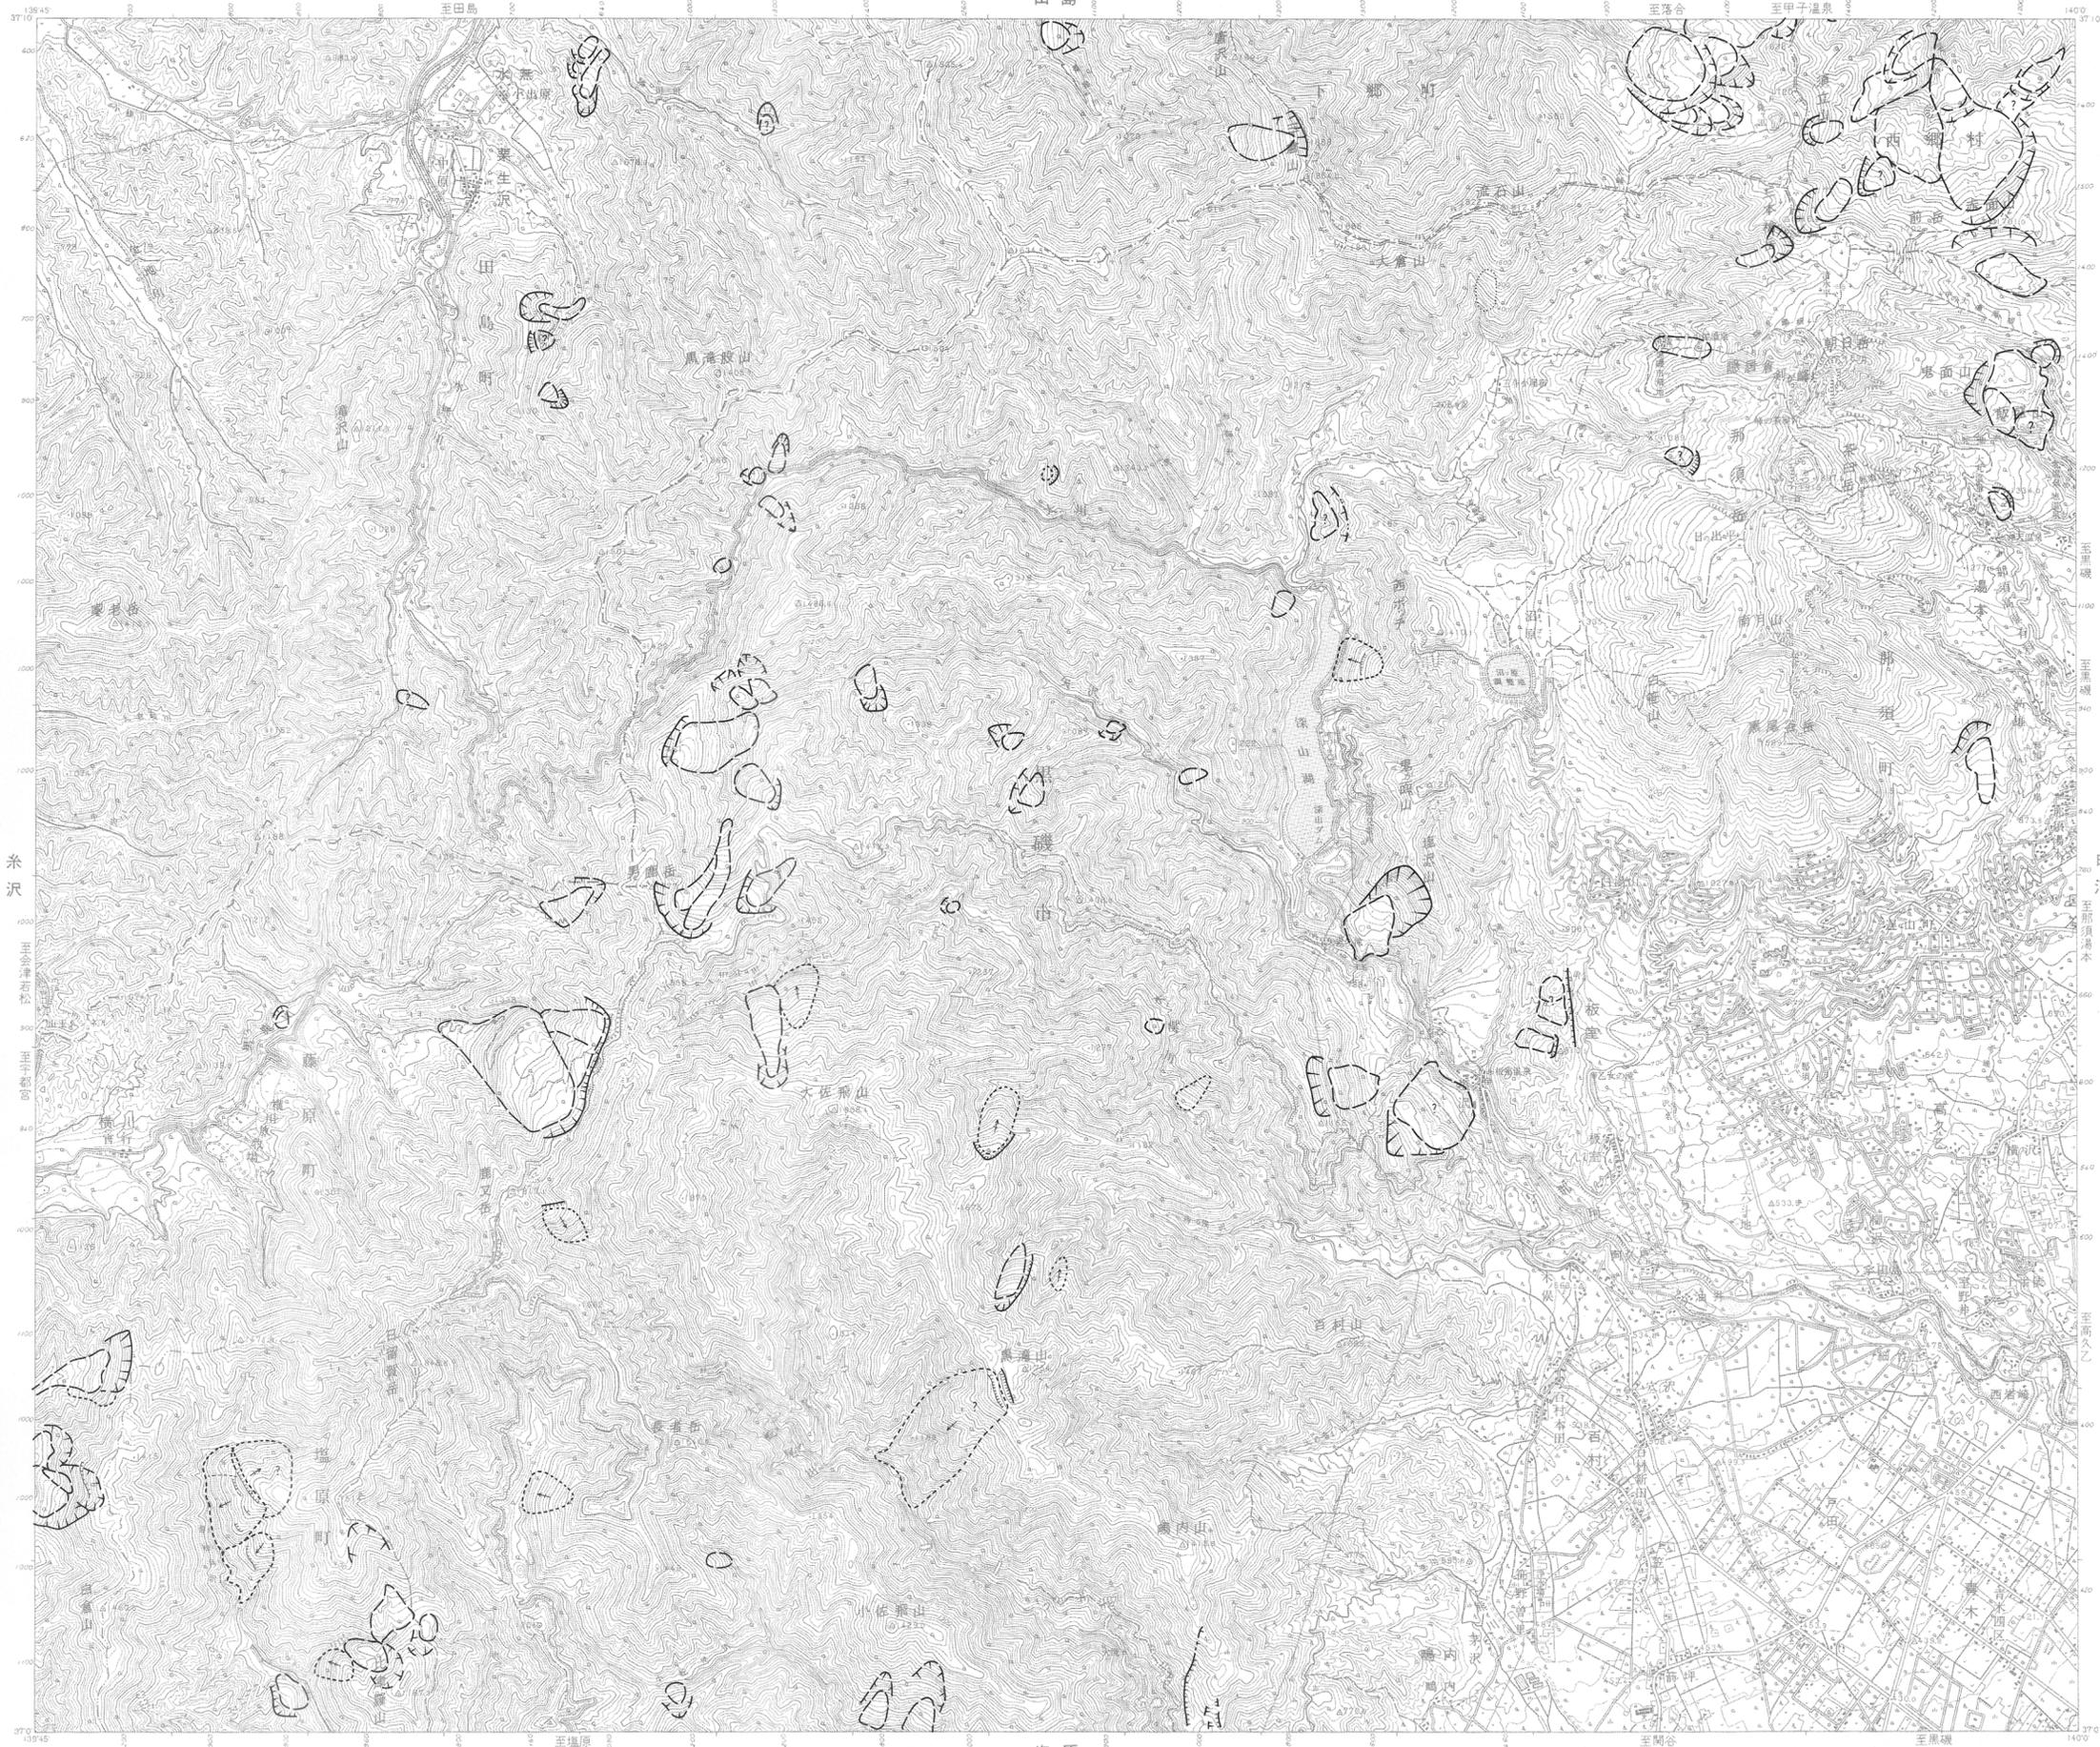
輪郭構造

- 滑り落ちた側方
- 新鮮なまたは開析されていない冠頂をもつ滑り落ち
- 部分的に開析されている冠頂をもつ滑り落ち
- 冠頂が著しく開析された滑り落ち
- 冠頂が丸味をおびて不明瞭になった滑り落ち
- 開析されて無くなってしまった冠頂・滑り落ちの推定復元位置
- 共通の冠頂をもち、互いに反対方向に向く滑り落ち
- 中・緩斜の流れ盤すべり面が地表に露出し、滑り落ちにあたる急崖を呈しない斜面、冠頂は尾根の反対側斜面とすべり面との交線である。
- 後方崖、多重後方崖等

移動体の輪郭・境界

- 後方に滑り落ちがあり、移動体の輪郭が不明瞭なし判定可能
- 後方の滑り落ちが明瞭であるが、移動体の輪郭の判定が困難
- 滑り落ちはほとんど開析されてしまったが過去の移動体の一部(不安定土塊)が残存している
- ほかの移動体や堆積物におおわれた部分
- 斜面体の移動の初期状態、基岩から分離していないとしても不安定域・移動域と推定される範囲
- 斜面移動体かどうか判定できない山体・小丘
- 脚部線・崩壊域下限

内部構造

- 二次・小滑り落ち、崖線の開析程度に応じて輪郭構造の場合と同様に表わす
- サブユニットの境界、内部(二次)移動体輪郭
- 移動体内の小尾根
- 幅の広い溝状凹地、亀裂
- 幅の狭い溝状凹地、亀裂
- 進行亀裂
- 線状窪地・小谷底線、→は谷の出口または谷底の傾斜方向
- 池
- 水のない窪地
- 崩壊地の前線

移動方向等

- 移動体の主移動方向
- すべり
- クリープ(匍行)
- 流れ・押し出し
- 落石など
- 前方への傾動または傾動を伴う移動とその方向
- 元の斜面傾斜と逆方向へ傾動した斜面の傾斜方向

その他

- 遺急線
- 活断層(地すべりを変位させている顕著な断層)
- 地層面および節理・断層の走向・傾斜
