1:50,000 横須賀

調査者 井口 隆・清水文健・大八木規夫
 by Takashi INOKUCHI, Fumitake SHIMIZU and Norio OYAGI
 LM-369

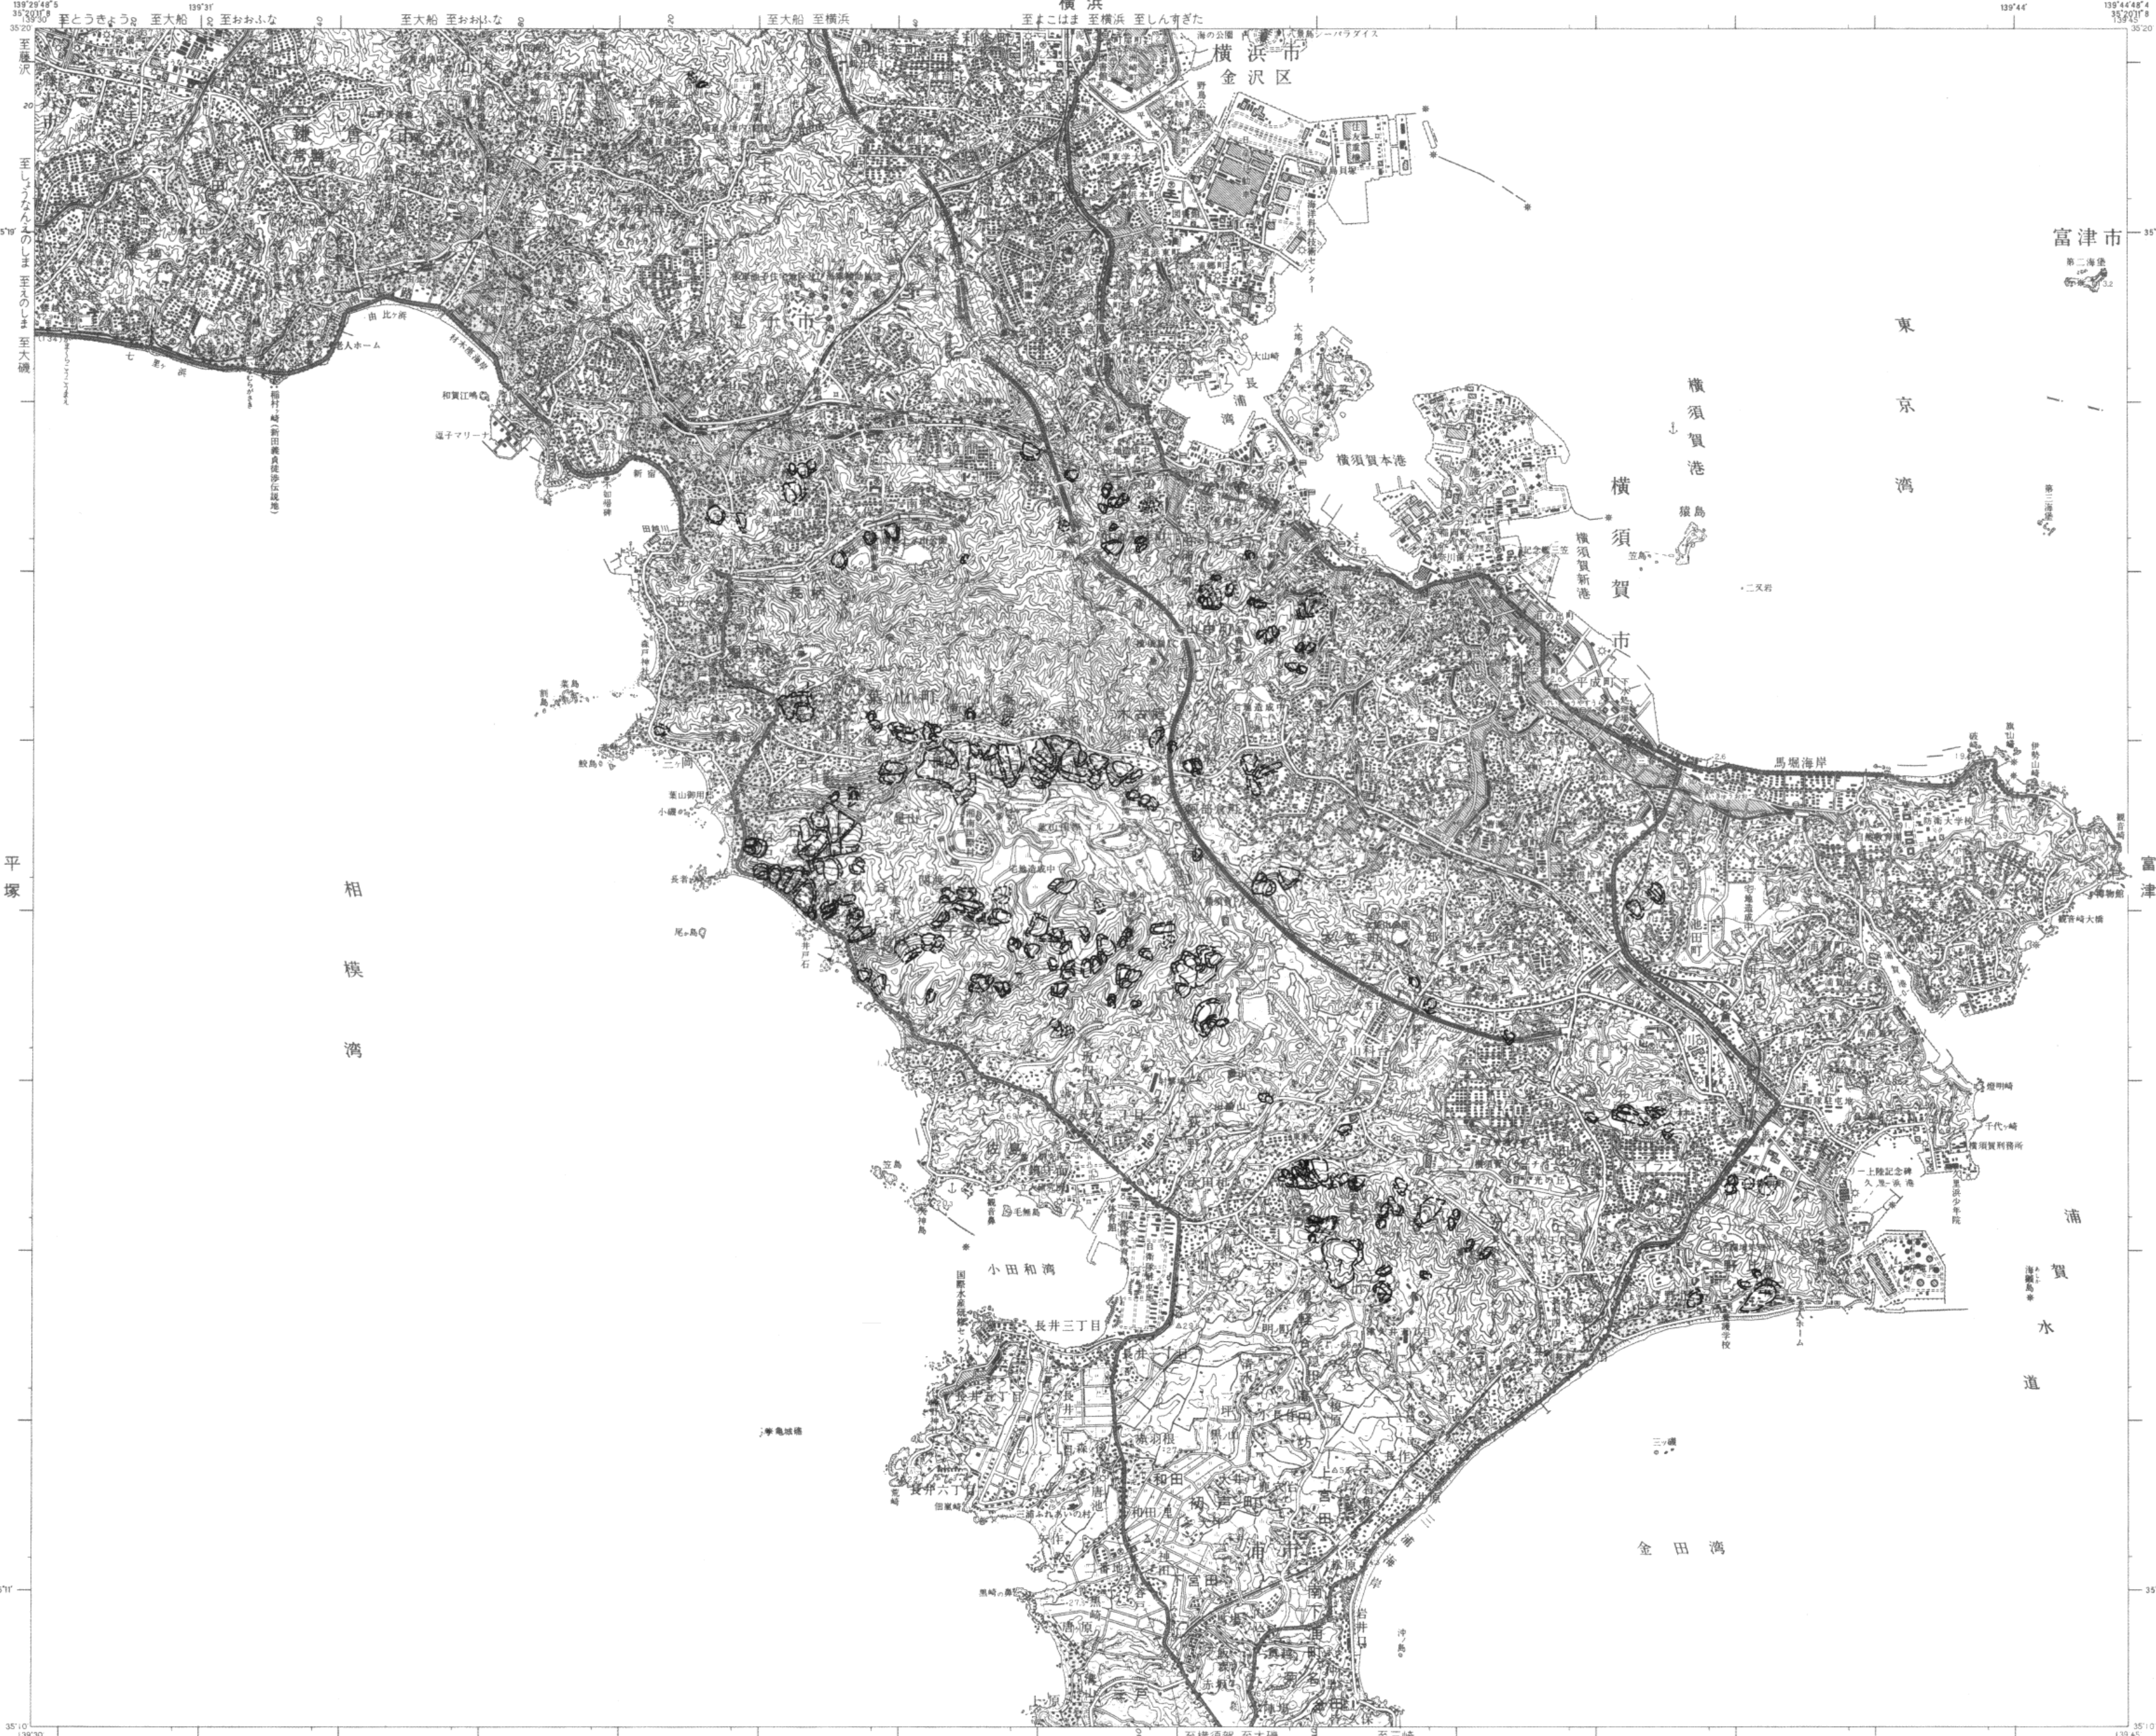
輪郭構造
 滑落層と側方崖
 新鮮または開析されていない冠頂をもつ滑落層
 部分的に開析されている冠頂をもつ滑落層
 冠頂が著しく開析された滑落層
 冠頂が丸味をおびて不明瞭になった滑落層
 開析されて無くなってしまった冠頂・滑落層の推定復元位置
 共通の冠頂をもち、互いに反対方向に向く滑落層
 中・緩斜の流れ整すべり面が地表に露出し、滑落層にあたる急崖を呈しない斜面、冠頂は尾根の反対側斜面とすべり面との交線である。
 後方崖、多重線等
移動体の輪郭・境界
 後方に滑落層があり、移動体の輪郭が明瞭なし判定可能
 後方の滑落層は明瞭であるが、移動体の輪郭の判定が困難
 滑落層はほとんど開析されてしまったが過去の移動体の一部(不安定土塊)が残存している
 ほかの移動体や堆積物におおわれた部分
 斜面体の移動の初期状態、基岩から分離していないとしても不安定域・移動域と推定される範囲
 斜面移動体かどうか判定できない山体・小丘
内部構造
 二次・小滑落層、崩壊の開始程度に応じて輪郭構造の場合と同様に表わす
 サブユニットの境界、内
 移動体内の小尾根
 幅の広い溝状凹地、亀裂
 幅の狭い溝状凹地、亀裂
 雁行亀裂
 線状窪地・小谷底線
 一は谷の出口または谷底の傾斜方向
 池
 水のない窪地
 陥陸地の前線
移動方向等
 移動体の主移動方向
 すべり
 クリープ(匍行)
 流れ・押し出し
 落石など
 前方への傾動または傾動を伴う移動とその方向
 元の斜面傾斜と逆方向へ傾動した斜面の傾斜方向
その他
 濃急線
 活断層(地すべりを定位置させている顕著な断層)
 地層面等および節理・断層の走向・傾斜
