**凡 例**

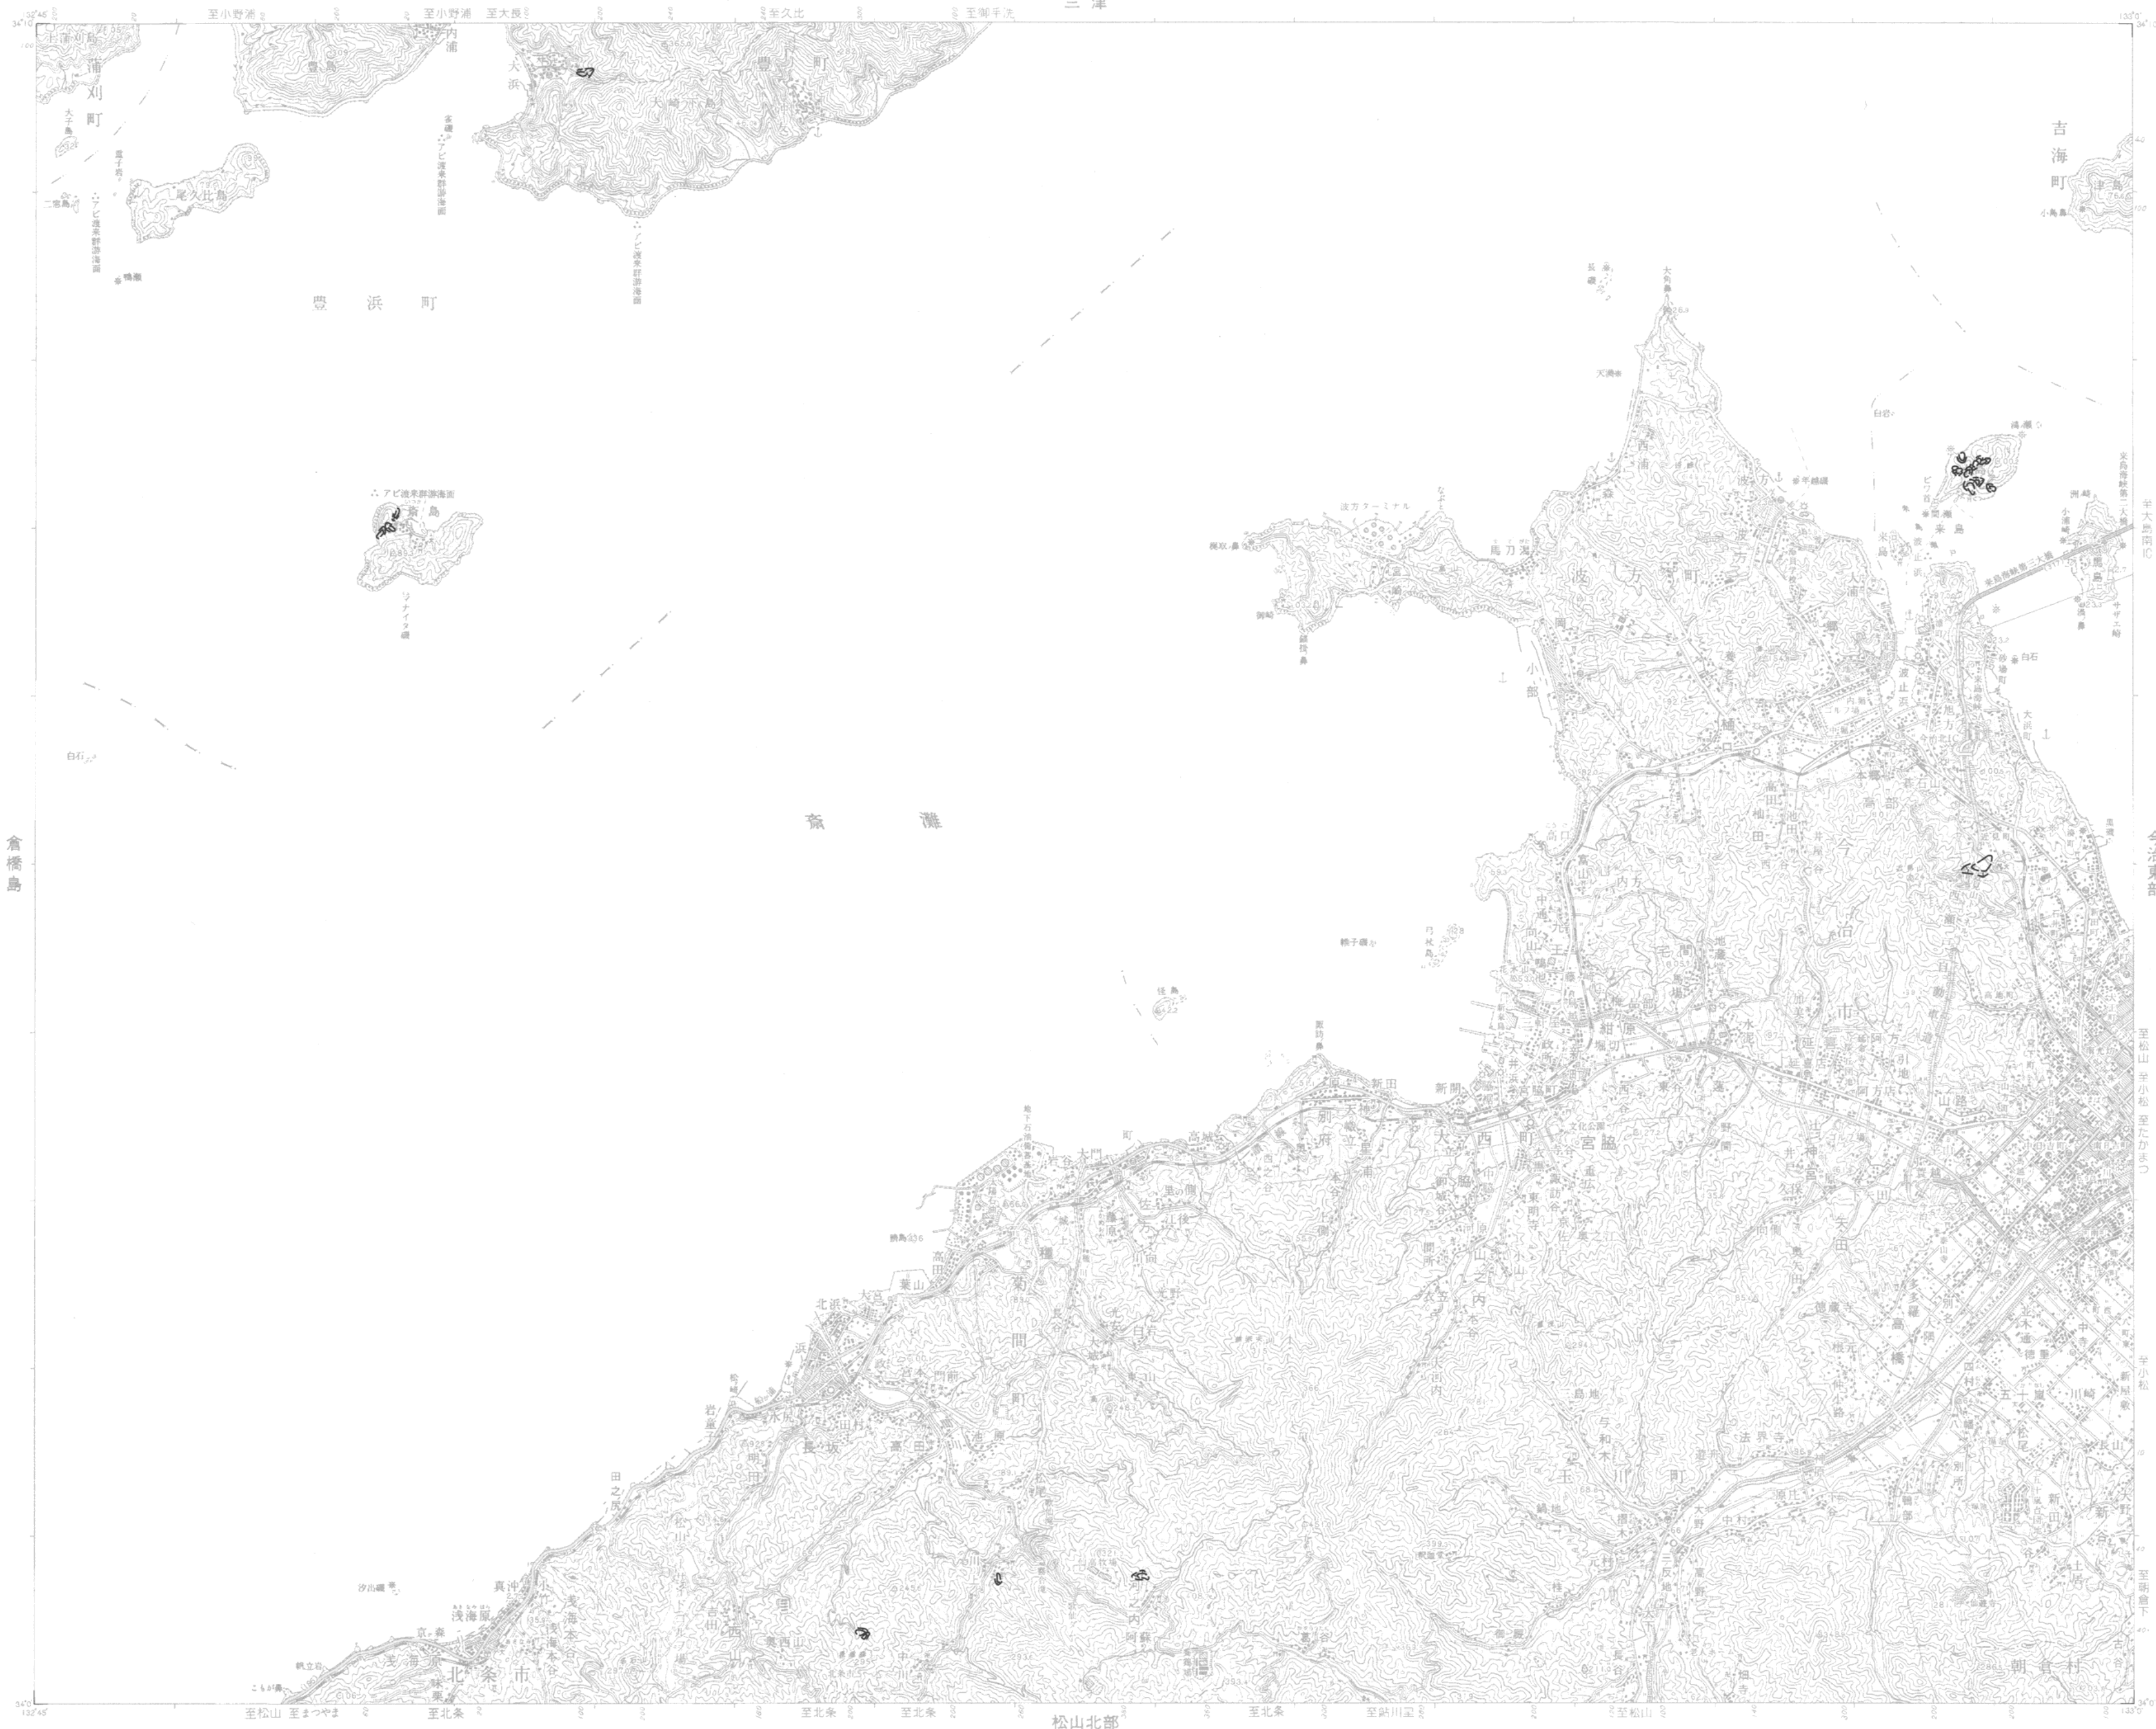
**輪郭構造**  
 滑落崖と側方崖  
 新鮮なまたは開析されていない冠頂をもつ滑落崖  
 部分的に開析されている冠頂をもつ滑落崖  
 冠頂が著しく開析された滑落崖  
 冠頂が丸味をおびて不明瞭になった滑落崖  
 開析されて無くなってしまった冠頂・滑落崖の推定復元位置  
 共通の冠頂をもち、互いに反対方向を向く滑落崖  
 中・緩斜の流れ盤すべり面が地表に露出し、滑落崖にあたる急崖を呈しない斜面、冠頂は尾根の反対側斜面とすべり面との交線である。  
 後方崖、多重後方崖

**移動体の輪郭・境界**  
 後方に滑落崖があり、移動体の輪郭が不明瞭なし判定可能  
 後方の滑落崖は明確であるが、移動体の輪郭の判定が困難  
 滑落崖はほとんど開析されてしまったが過去の移動体の一部(不安定土塊)が残存している  
 ほかの移動体や堆積物におおわれた部分  
 斜面体の移動の初期状態、基岩から分離していないとしても不安定域・移動域と推定される範囲  
 斜面移動体かどうか判定できない山体・小丘  
 脚部線・削制域下限

**内部構造**  
 二次・小滑落崖、崖線の解析程度に応じて輪郭構造の場合と同様に表わす  
 サブユニットの境界、内部(二次)移動体輪郭  
 移動体内の小尾根  
 幅の広い溝状凹地、亀裂  
 幅の狭い溝状凹地、亀裂

**移動方向等**  
 移動体の主移動方向  
 すべり  
 クリープ(匍行)  
 流れ・押し出し  
 落石など  
 前方への傾動または傾動を伴う移動とその方向  
 元の斜面傾斜と逆方向へ傾動した斜面の傾斜方向

**その他**  
 連急線  
 活断層(地すべりを変位させている顕著な断層)  
 地層面および節理・断層の走向・傾斜

**内部構造**  
 雁行亀裂  
 線状窪地・小谷底線、→は谷の出口または谷底の傾斜方向  
 池  
 水のない窪地  
 崖陸地の前線
