凡 例

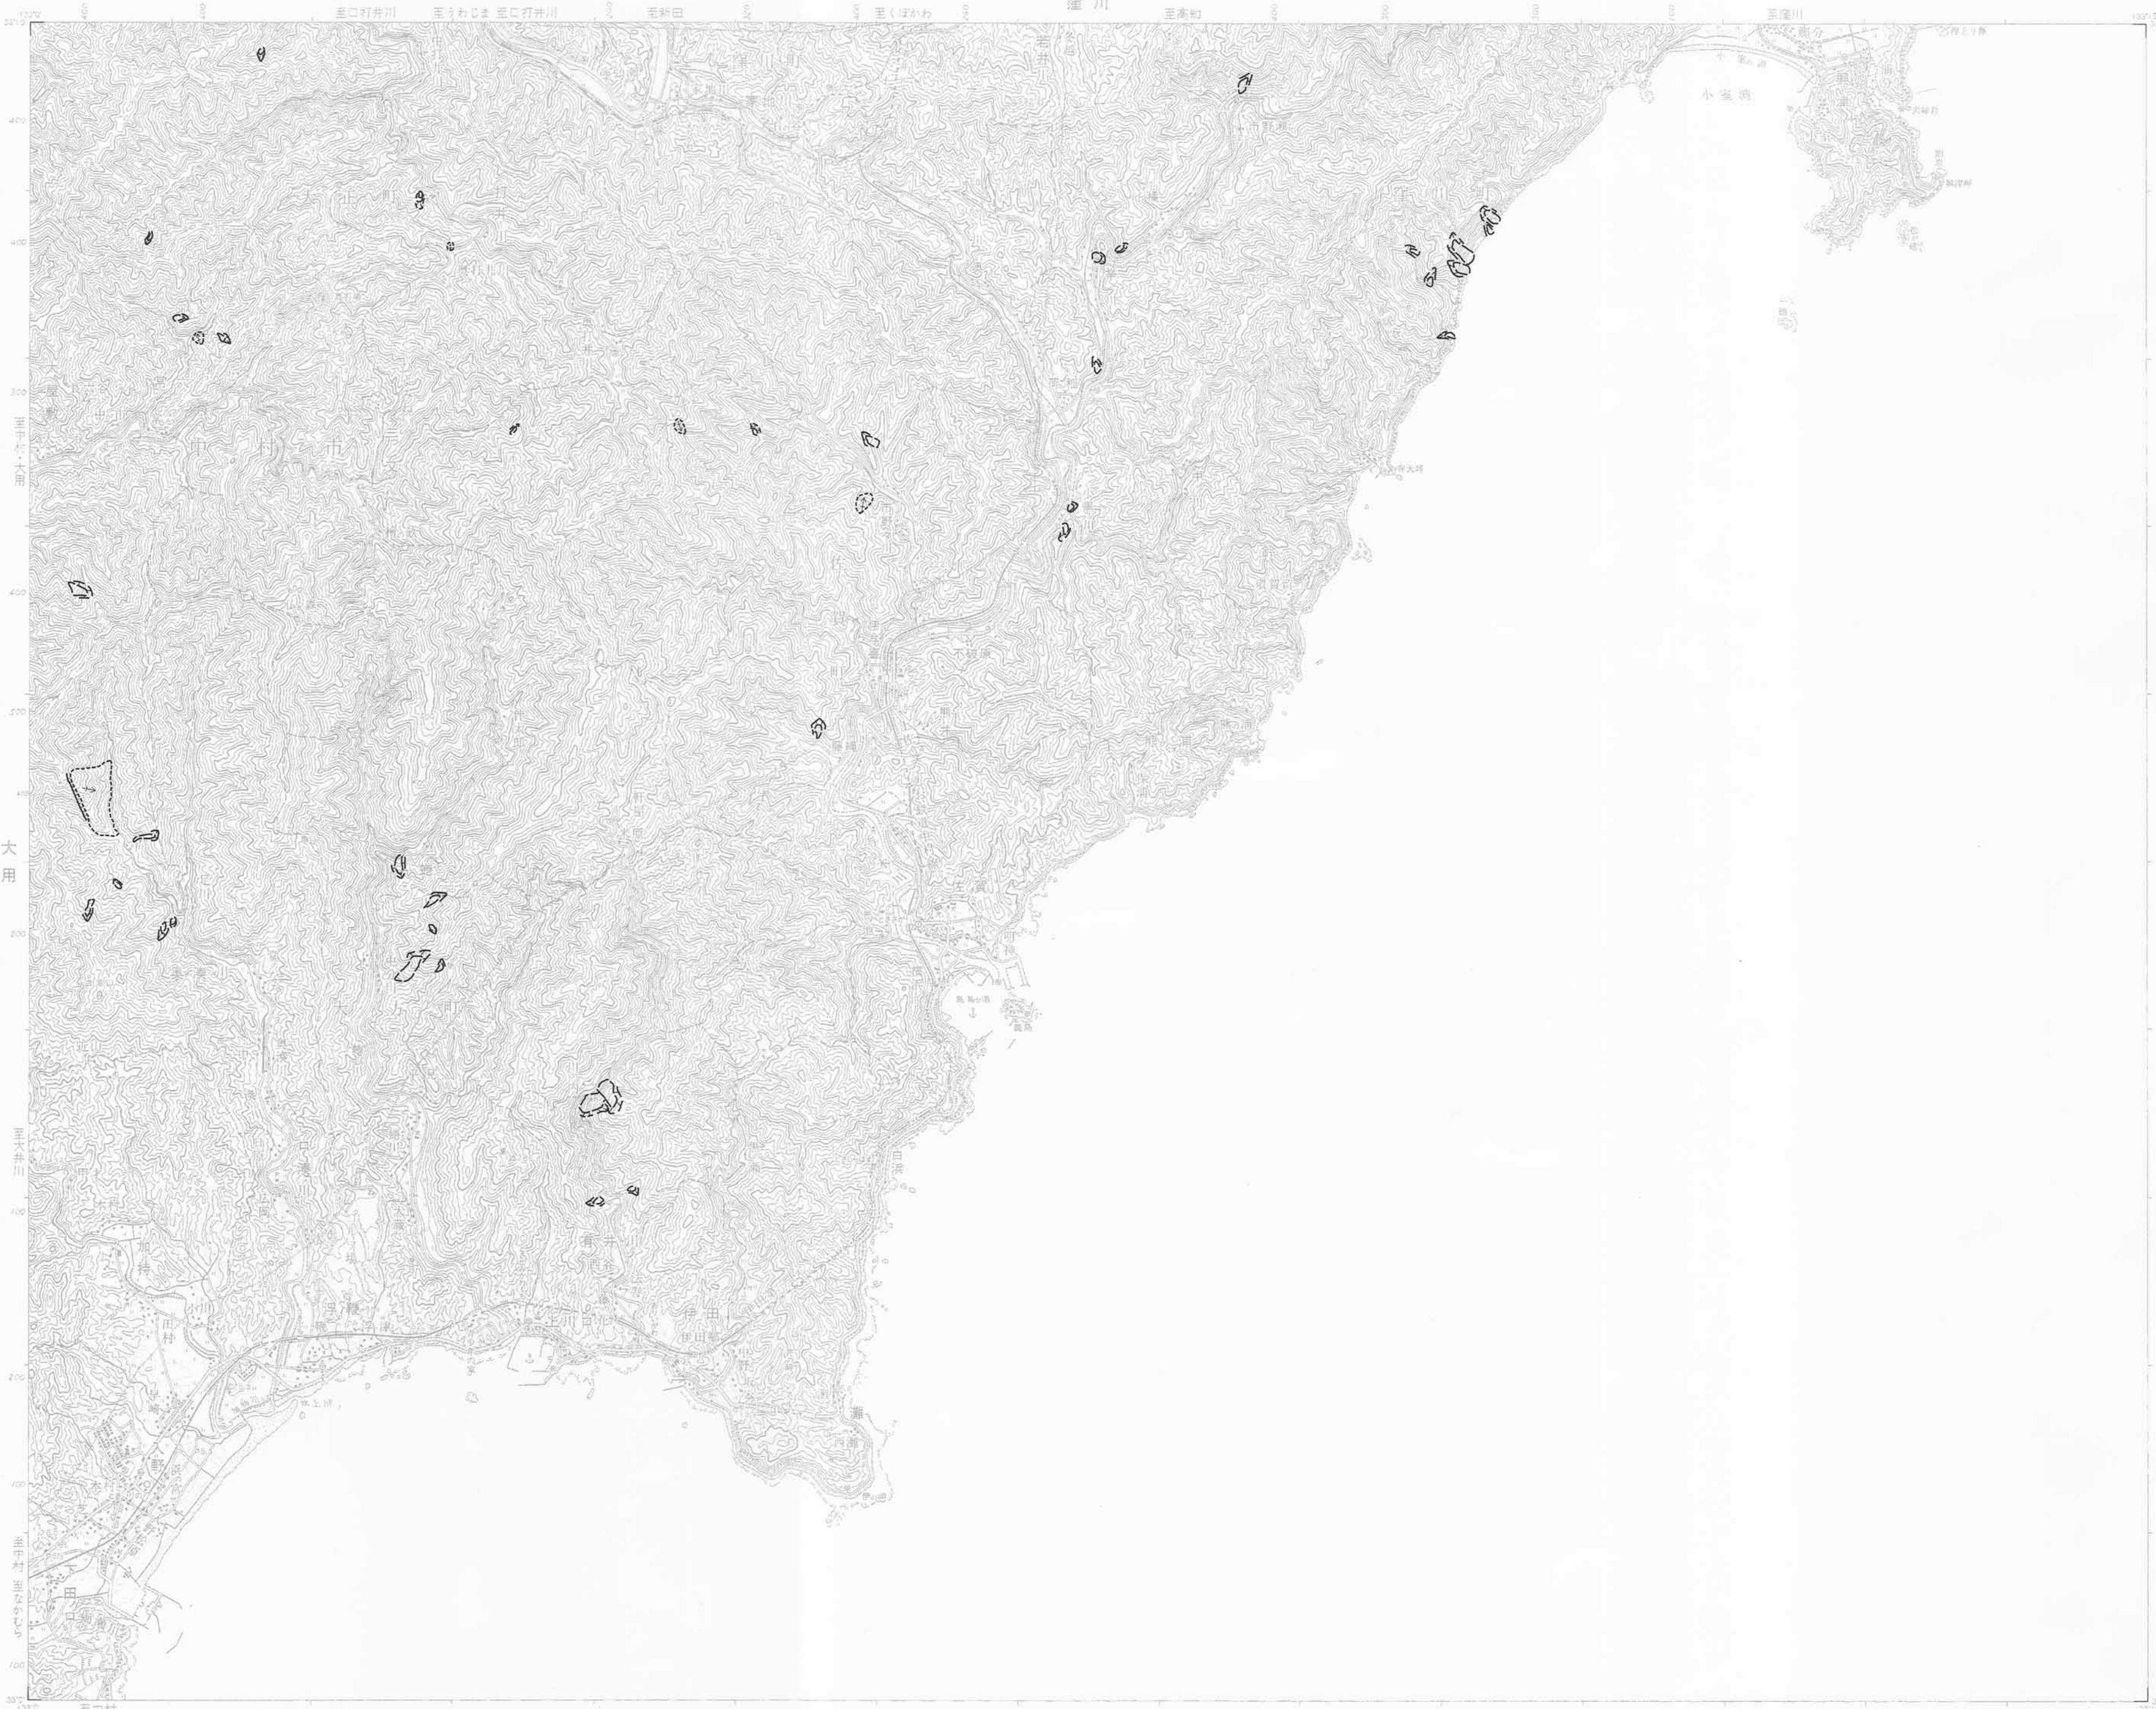
輪郭構造
 滑落崖と側方崖
 新鮮なまたは開析されていない冠頂をもつ滑落崖
 部分的に開析されている冠頂をもつ滑落崖
 冠頂が著しく開析された滑落崖
 冠頂が丸味をおびて不明瞭になった滑落崖
 開析されて無くなってしまった冠頂・滑落崖の推定復元位置
 共通の冠頂をもち、互いに反対方向を向く滑落崖
 中・緩斜の流れ盤すべり面が地表に露出し、滑落崖にあたる急崖を呈しない斜面、冠頂は尾根の反対側斜面とすべり面との交線である。
 後方崖、多重線等

移動体の輪郭・境界
 後方に滑落崖があり、移動体の輪郭が不明瞭なし判定可能
 後方の滑落崖は明瞭であるが、移動体の輪郭の判定が困難
 滑落崖はほとんど開析されてしまったが過去の移動体の一部(不安定土塊)が残存している
 ほかの移動体や堆積物におおわれた部分
 斜面体の移動の初期状態、基岩から分離していないとしても不安定域・移動域と推定される範囲
 斜面移動体かどうか判定できない山体・小丘
 脚部線・削制域下限

内部構造
 二次・小滑落崖、崖線の解析程度に応じて輪郭構造の場合と同様に表わす
 サブユニットの境界、内部(二次)移動体輪郭
 移動体内の小尾根
 幅の広い溝状凹地、亀裂
 幅の狭い溝状凹地、亀裂

雁行亀裂
 線状窪地・小谷底線、→は谷の出口または谷底の傾斜方向
 池
 水のない窪地
 断崖地の前線

移動方向等
 移動体の主移動方向
 すべり
 クリープ(匍行)
 流れ・押し出し
 落石など
 前方への傾動または傾動を伴う移動とその方向
 元の斜面傾斜と逆方向へ傾動した斜面の傾斜方向

その他
 運急線
 活断層(地すべりを変位させている顕著な断層)
 地層面等および節理・断層の走向・傾斜
