1:50,000 手 結

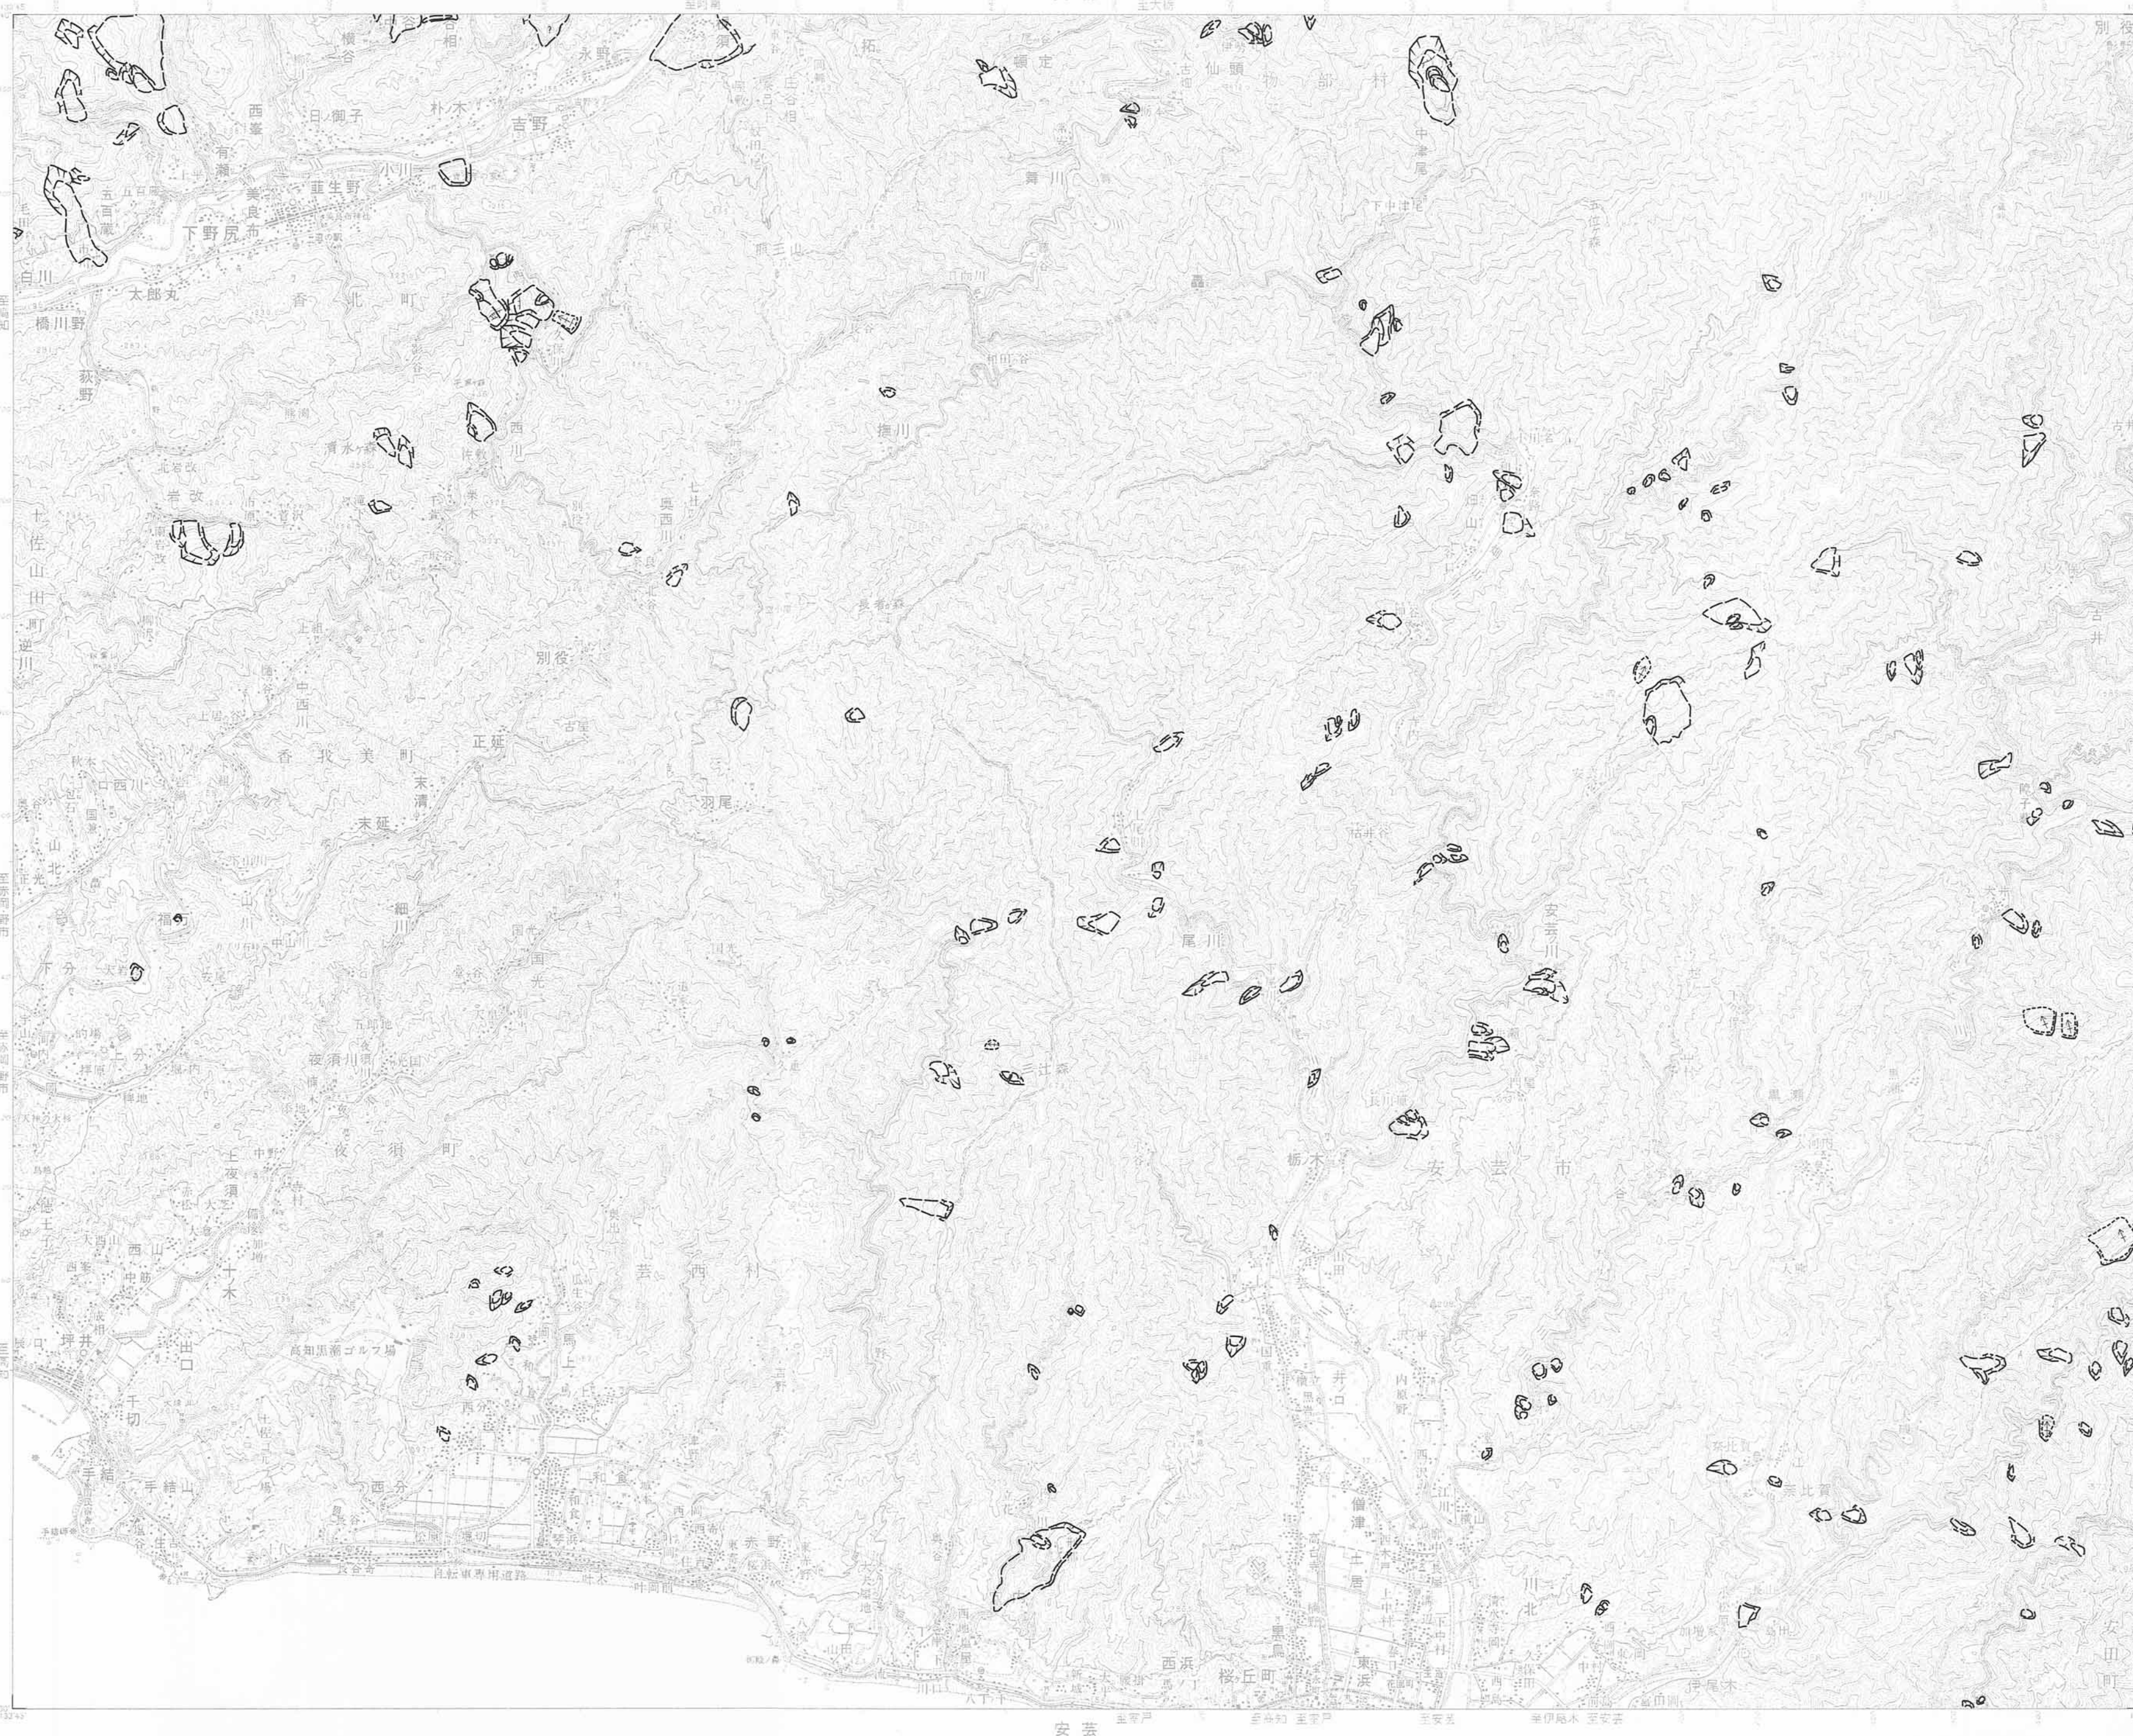
**輪郭構造**  
 滑落崖と側方崖  
 新鮮なまたは開析されていない冠頂をもつ滑落崖  
 部分的に開析されている冠頂をもつ滑落崖  
 冠頂が著しく開析された滑落崖  
 冠頂が丸味をおびて不明瞭になった滑落崖  
 開析されて無くなってしまった冠頂・滑落崖の推定復元位置  
 共通の冠頂をもち、互いに反対方向に向く滑落崖  
 中・緩斜の流れ懸すべり面が地表に露出し、滑落崖にあたる急崖を呈しない斜面。冠頂は尾根の反対側斜面とすべり面との交線である。  
 後方崖、多重稜線等

**移動体の輪郭・境界**  
 後方に滑落崖があり、移動体の輪郭が不明瞭なし判定可能  
 後方の滑落崖は明瞭であるが、移動体の輪郭の判定が困難  
 滑落崖はほとんど開析されてしまったが過去の移動体の一部(不安定土塊)が残存している  
 ほかの移動体や堆積物におおわれた部分  
 斜面体の移動の初期状態、基岩から分離していないとしても不安定域・移動域と推定される範囲  
 斜面移動体かどうか判定できない山体・小丘  
 脚部線・削り域下限

**内部構造**  
 二次・小滑落崖、産線の解析程度に応じて輪郭構造の場合と同様に表わす  
 サブユニットの境界、内部(二次)移動体輪郭  
 移動体内の小尾根  
 幅の広い溝状凹地、亀裂  
 幅の狭い溝状凹地、亀裂

雁行亀裂  
 線状窪地・小谷産線、→は谷の出口または谷底の傾斜方向  
 池  
 水のない窪地  
 崖地の前線

**移動方向等**  
 移動体の主移動方向  
 すべり  
 クリープ(爬行)  
 流れ・押し出し  
 落石など  
 前方への傾動または傾動を伴う移動とその方向  
 元の斜面傾斜と逆方向へ傾動した斜面の傾斜方向

**その他**  
 遺跡線  
 活断層(地すべりを変位させている顕著な断層)  
 地層面等および節理・断層の走向・傾斜
