1:50,000 折 尾

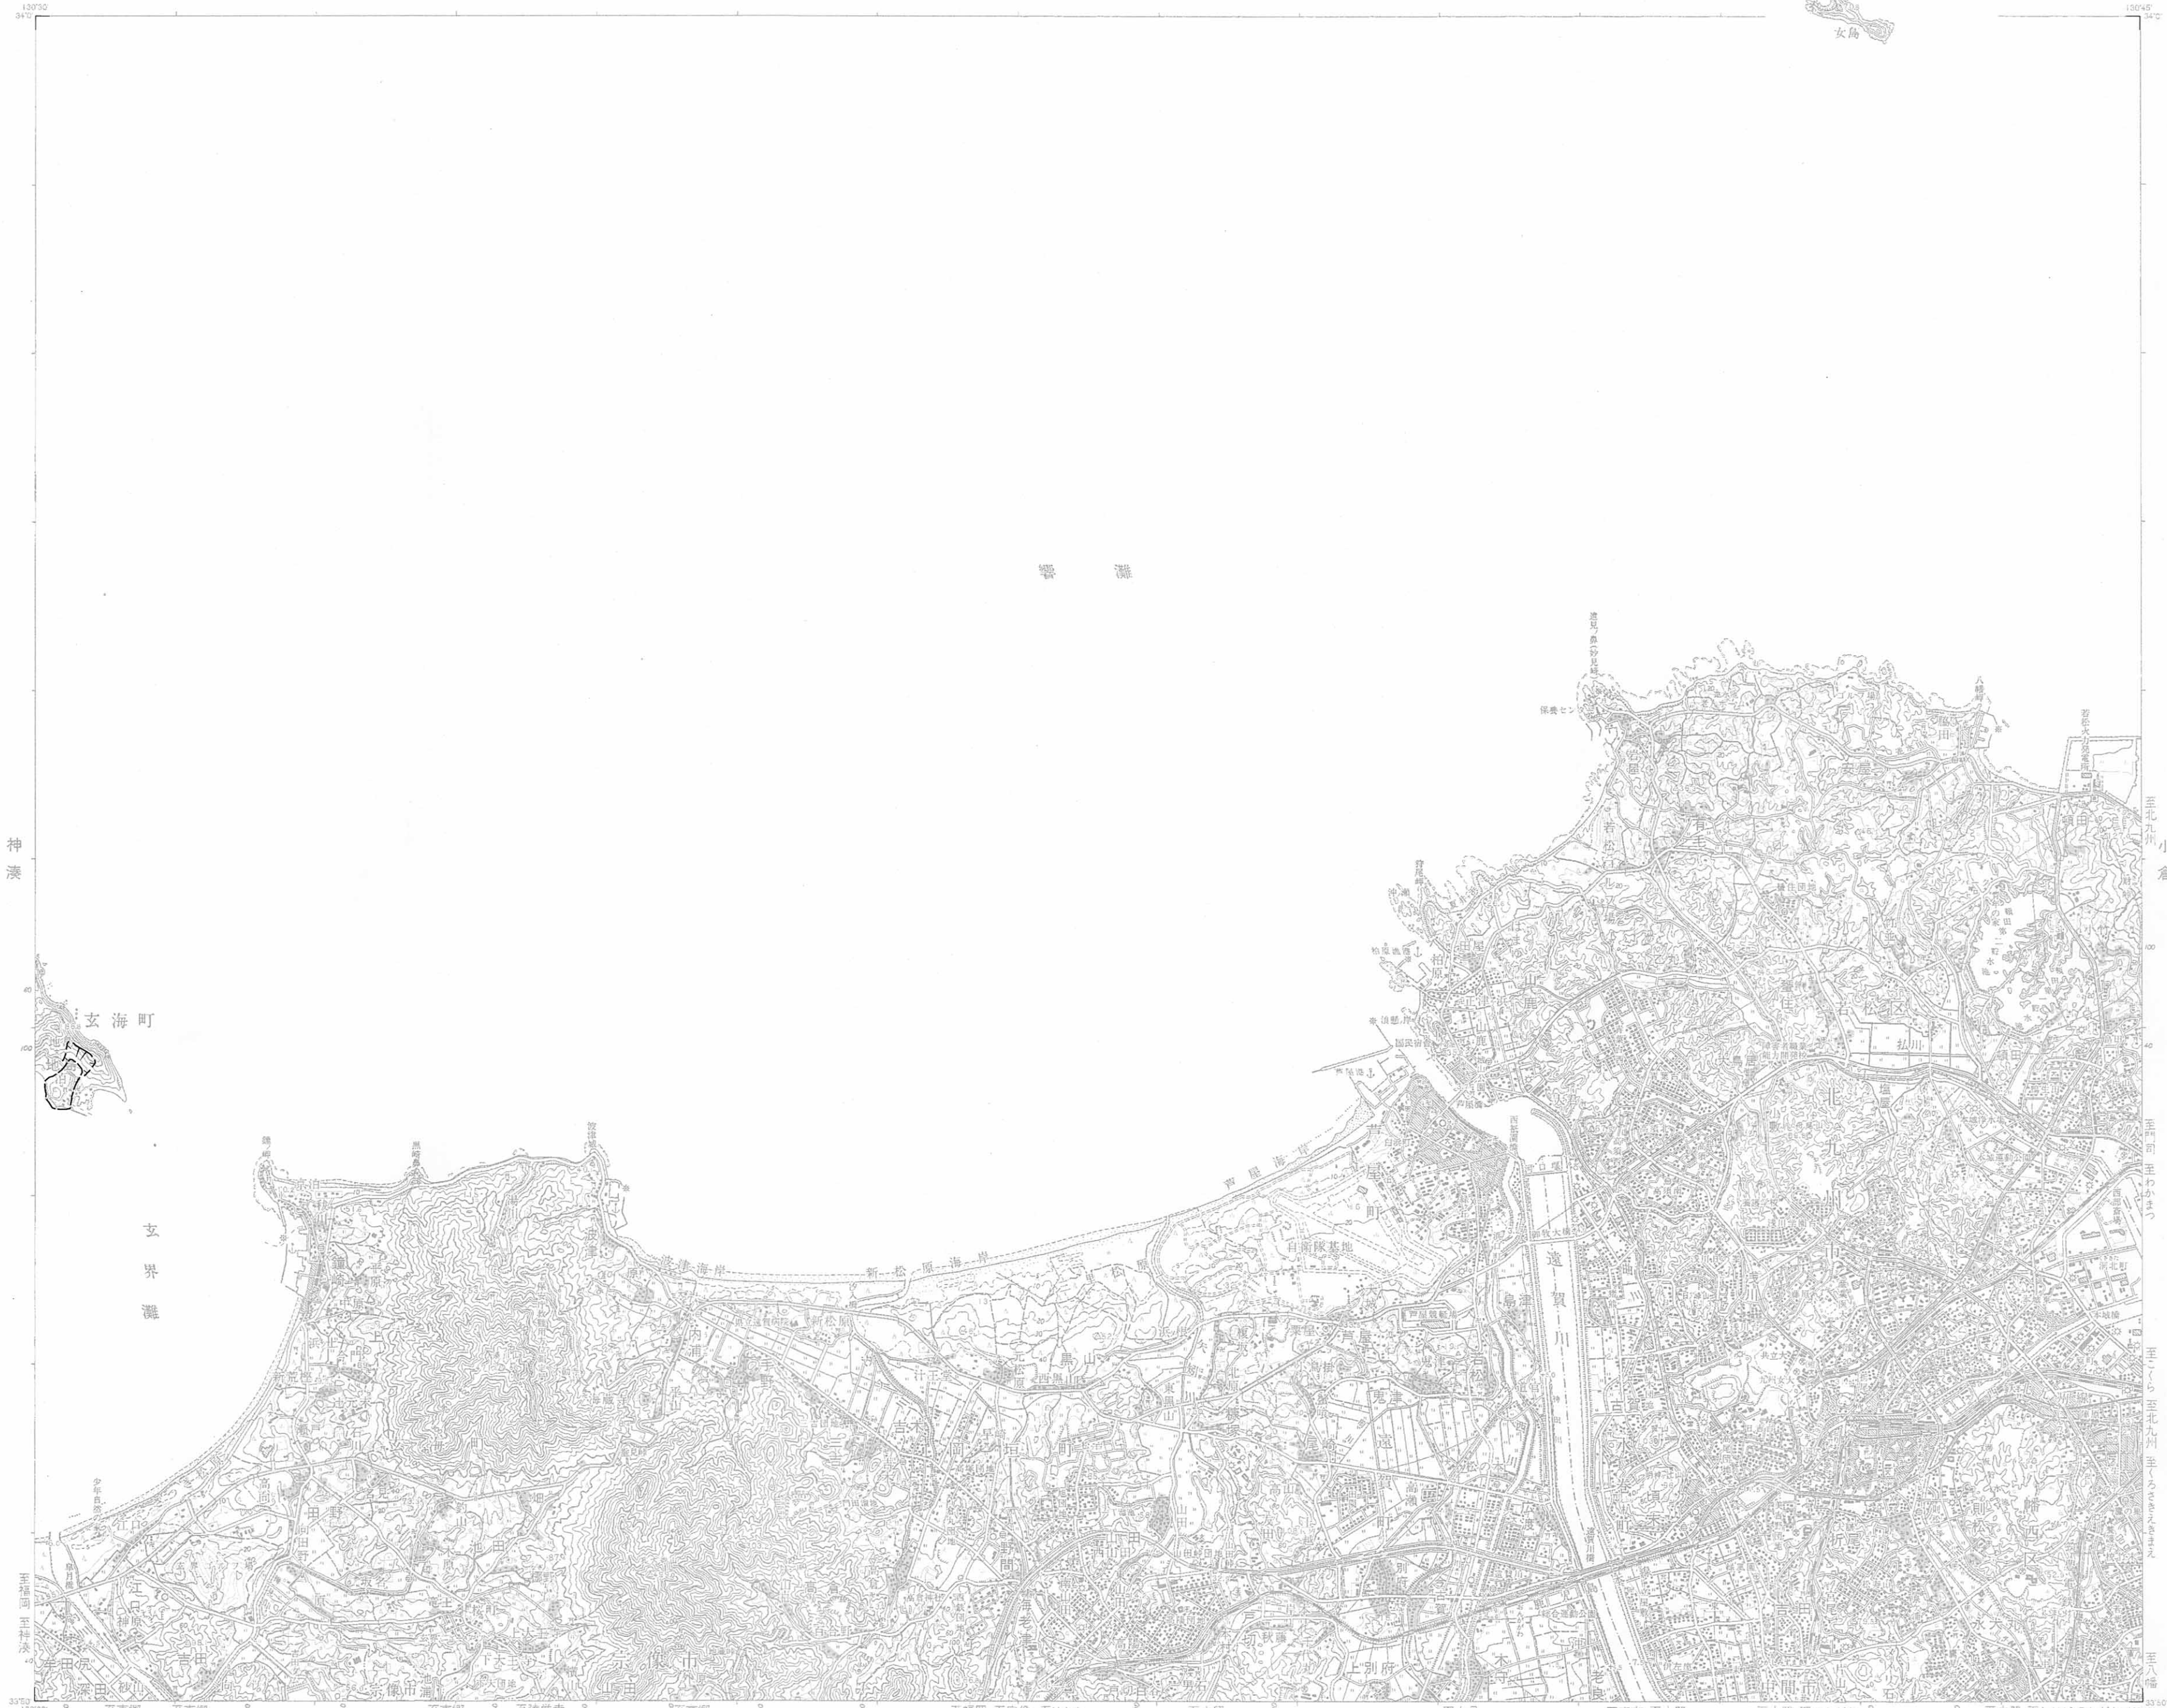
**輪郭構造**  
 滑落崖と側方崖  
 新鮮なまたは開析されていない冠頂をもつ滑落崖  
 部分的に開析されている冠頂をもつ滑落崖  
 冠頂が著しく開析された滑落崖  
 冠頂が丸味をおびて不明瞭になった滑落崖  
 開析されて無くなってしまった冠頂・滑落崖の推定復元位置  
 共通の冠頂をもち、互いに反対方向を向く滑落崖  
 中・緩斜の流れ盤すべり面が地表に露出し、滑落崖にあたる急崖を呈しない斜面、冠頂は尾根の反対側斜面とすべり面との交線である。  
 後方崖、多重後方崖等

**移動体の輪郭・境界**  
 後方に滑落崖があり、移動体の輪郭が明確なし判定可能  
 後方の滑落崖は明確であるが、移動体の輪郭の判定が困難  
 滑落崖はほとんど開析されてしまったが過去の移動体の一部(不安定土塊)が残存している  
 ほかの移動体や堆積物におおわれた部分  
 斜面体の移動の初期状態、基岩から分離していないとしても不安定域・移動域と推定される範囲  
 斜面移動体かどうか判定できない山体・小丘  
 脚部線・削制域下限

**内部構造**  
 二次・小滑落、産線の解析程度に応じて輪郭構造の場合と同様に異なる  
 サブユニットの境界、内  
 移動体内の小尾根  
 幅の広い溝状凹地、亀裂  
 幅の狭い溝状凹地、亀裂

雁行亀裂  
 線状窪地・小谷底線、→は谷の出口または谷底の傾斜方向  
 池  
 水のない窪地  
 隠蔽地の前線

**移動方向等**  
 移動体の主移動方向  
 すべり  
 クリープ(蛇行)  
 流れ・押し出し  
 落石など  
 前方への傾動または傾動を伴う移動とその方向  
 元の斜面傾斜と逆方向へ傾動した斜面の傾斜方向

**その他**  
 崖急線  
 活断層(地すべりを変位させている顕著な断層)  
 地層面等および節理・断層の走向・傾斜
