Loma Prieta地震にみられる強震動の性質

木下 繁夫*

国立防災科学技術センター

**Strong-motion characteristics in Bay area,
California during the Loma Prieta Earthquake.**

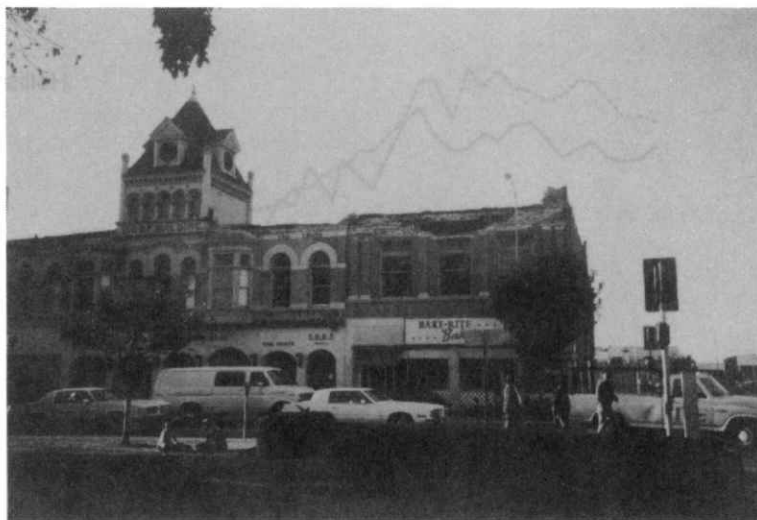
写真6 Watsonville
Photo 6 Watsonville

Hollisterより震源域に近いWatsonvilleはHollister同様に沖積地帯に発達した町である。Hollisterより大きいWatsonvilleのdown townの被害の多くは、1900年代初めに建設された補強のないレンガ造りの建物(写真6)である。この町では、Pajaro riverが流出する海岸側で多くの液状化が報告されている(Astaneh et al., 1989)。Watsonvilleの強震特性はHollisterのそれと似ているが、上下動で0.66gという値を出している。

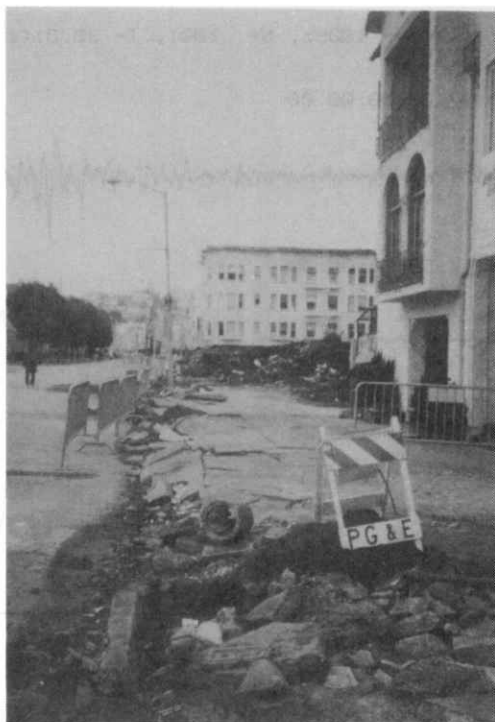
写真7 Marina district, San Fransisco
Photo 7 Marina district, San Fransisco

Marina districtにおける被害は、地層の液状化に帰因する地変(写真7)と建物の構造的弱さによるもの(写真8)とがある。Marina districtにおける建物は連棟式であり、かつ、1階が車庫形式の弱構造である。このため、自由端に当る角地の建物の1階部分が圧壊される被害が多かった。

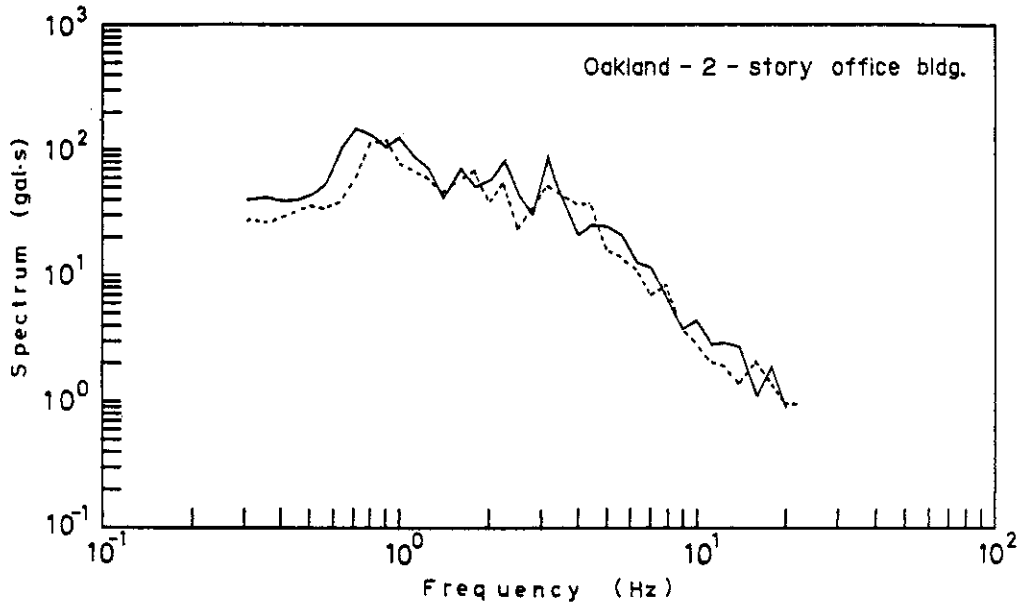
図 17 非減衰速度応答スペクトル (Oakland-2-story office bldg.)
Fig.17 Zero-damped velocity response spectra (Oakland-2-story office bldg.).

この地域の地質条件は、Marina district同様にbay mud層がかなり厚い地域である。これは図17及図18のスペクトル・ピークが0.7~0.8Hzにあり、かつ、単峰性に近い形状を示していることから明らかである。また、建築研究振興協会の調査団が行った常時微動の観測でも、卓越振動数が崩壊現場付近で0.8Hz程度であったと報告されている(建築研究振興協会、1989)。

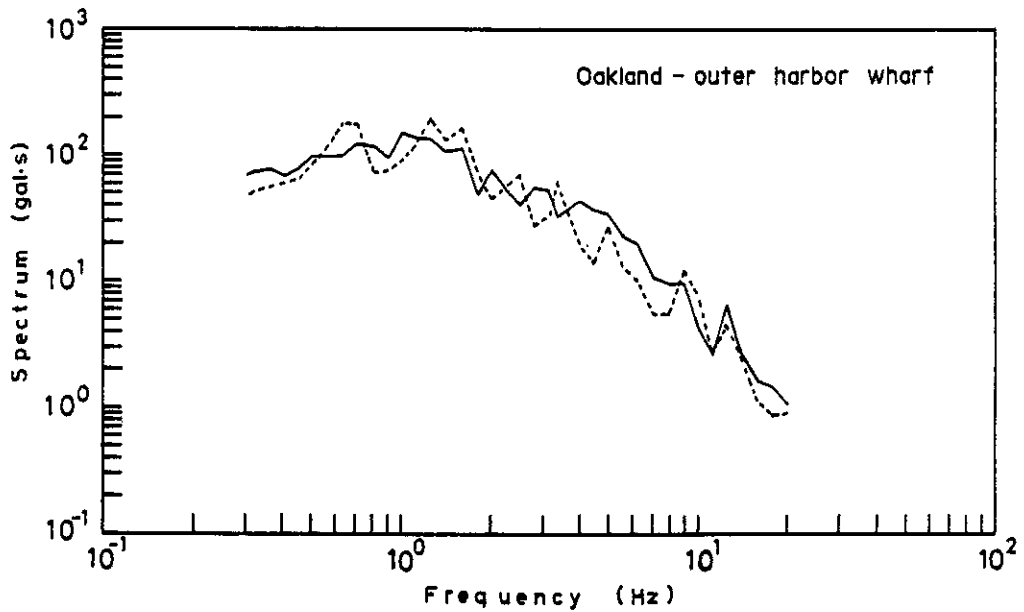
図 18 非減衰速度応答スペクトル (Oakland-Outer harbor wharf)
Fig.18 Zero-damped velocity response spectra (Oakland-Outer harbor wharf).

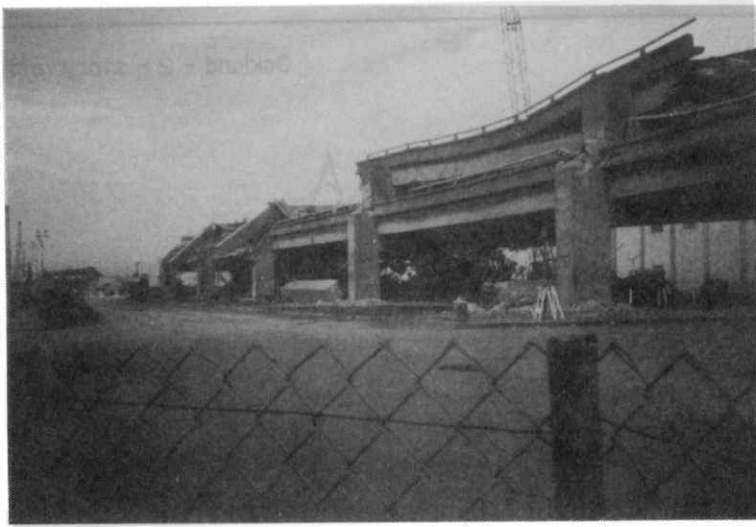
写真9 I-880 freeway, Oakland.
Photo 9 I-880 freeway, Oakland.

I-880 freeway付近に直接的な地変はなく、南西側の地域で、Merritt Sandsという更新世の地層(Pleistoceneera formation)上に盛土した砂層が液状化している(Alameda Naval Air StationやOakland Air Portでの液状化)。また、I-880 freewayの崩壊部付近で著しい構造的被害を出した建物もない(ただし、使用禁止の命令書が出た家はあった)。したがって、I-880 freewayの崩壊は、地震動による構造破壊として考え得ることである。崩壊にいたらしめた構造的な原因は、本小文の範囲外であるが、現状で知見した2点についてのみ述べておこう。1つは、上下の道路間にある支柱の接続がピン接続であったことである。たぶん予測以上の強震動が加わったため、支柱の4本の鉄筋のピン

がはずれるように崩壊が始まったとされている。崩壊した double-decker freeway 部分と崩壊までいたらなかった部分とを写真9と10に示す。他の1つは、1970年代に行われた roadbed の各 slab間の steel cablesによる補強である。この補強に用いられた steel cables のため、各 slabは domino effectsを引き起こして次々に崩れ大規模な崩壊に至ったものと考えられることである。roadbedの各 slabが steel cablesで固着結合されていたことは、各 slab単位ではなく、全 roadbedが1つの unitのように地震力を受け、低い共振周波数下で支柱に同時に大きな加力を与えたであろうし、ねじれ運動 (twisting motion) の影響もあったろうと判断される。

そこで、I-880 freewayの崩壊部を含む2kmの直線区間に作用した地震力を推定してみよう。崩壊した長軸(南北)方向について考えよう。S波主要動部の伝播速度は3.5~4.0 km/s程度としよう。また、堆積地盤の影響により、地表面での見掛け速度は、基盤での入射角を45°と仮定すれば、伝播速度の $\sqrt{2}$ 倍となる。したがって、4.9~5.7 km/s程度の見掛け速度が地表面で得られよう。地表での卓越周波数が0.7~0.8 Hzであるから、長軸方向と伝播方向が同じだとすれば、6.1~8.1 kmの波長の強震波が作用したことになる。I-880 freeway直線部の長さ約2 kmは、この強震波の0.25~0.32波長である。当然のことながら最悪条件は0.5波長である。しかしながら、0.3波長程度となれば、軸直角方向へも逆位相の力が作用するから、かなりの曲げ振動も生じるであろう。さらに、これらはコヒーレントな波が作用した場合である。実際は、変位波形でも観測された2地点間(点間4.5 km)でコヒーレントな波はS波立ち上がりから5秒程度までであり、最大加速度部の1秒後程度までである。その後の相関は著しく落ち、地表層の多重反射により無相関な地震力へと移行している。次に、地震力の強さについてみよう。2観測地点でのEW方向はほぼ同じで0.25 g程度である(最大速度30 cm/s, 最大変位7~8 cm程度)。NS方向は軟弱なBay側の方が大きい、平均するとEW方向とほぼ同じである。I-880 freewayの崩壊はdouble deckerの上部であり、2階部分の支柱基礎に作用する加速度は、0.25 gの数倍となろう。
