防災科学技術

NO. 14 1970
July

科学技術庁 国立防災科学技術センター

河川の破堤による氾濫の実験等について

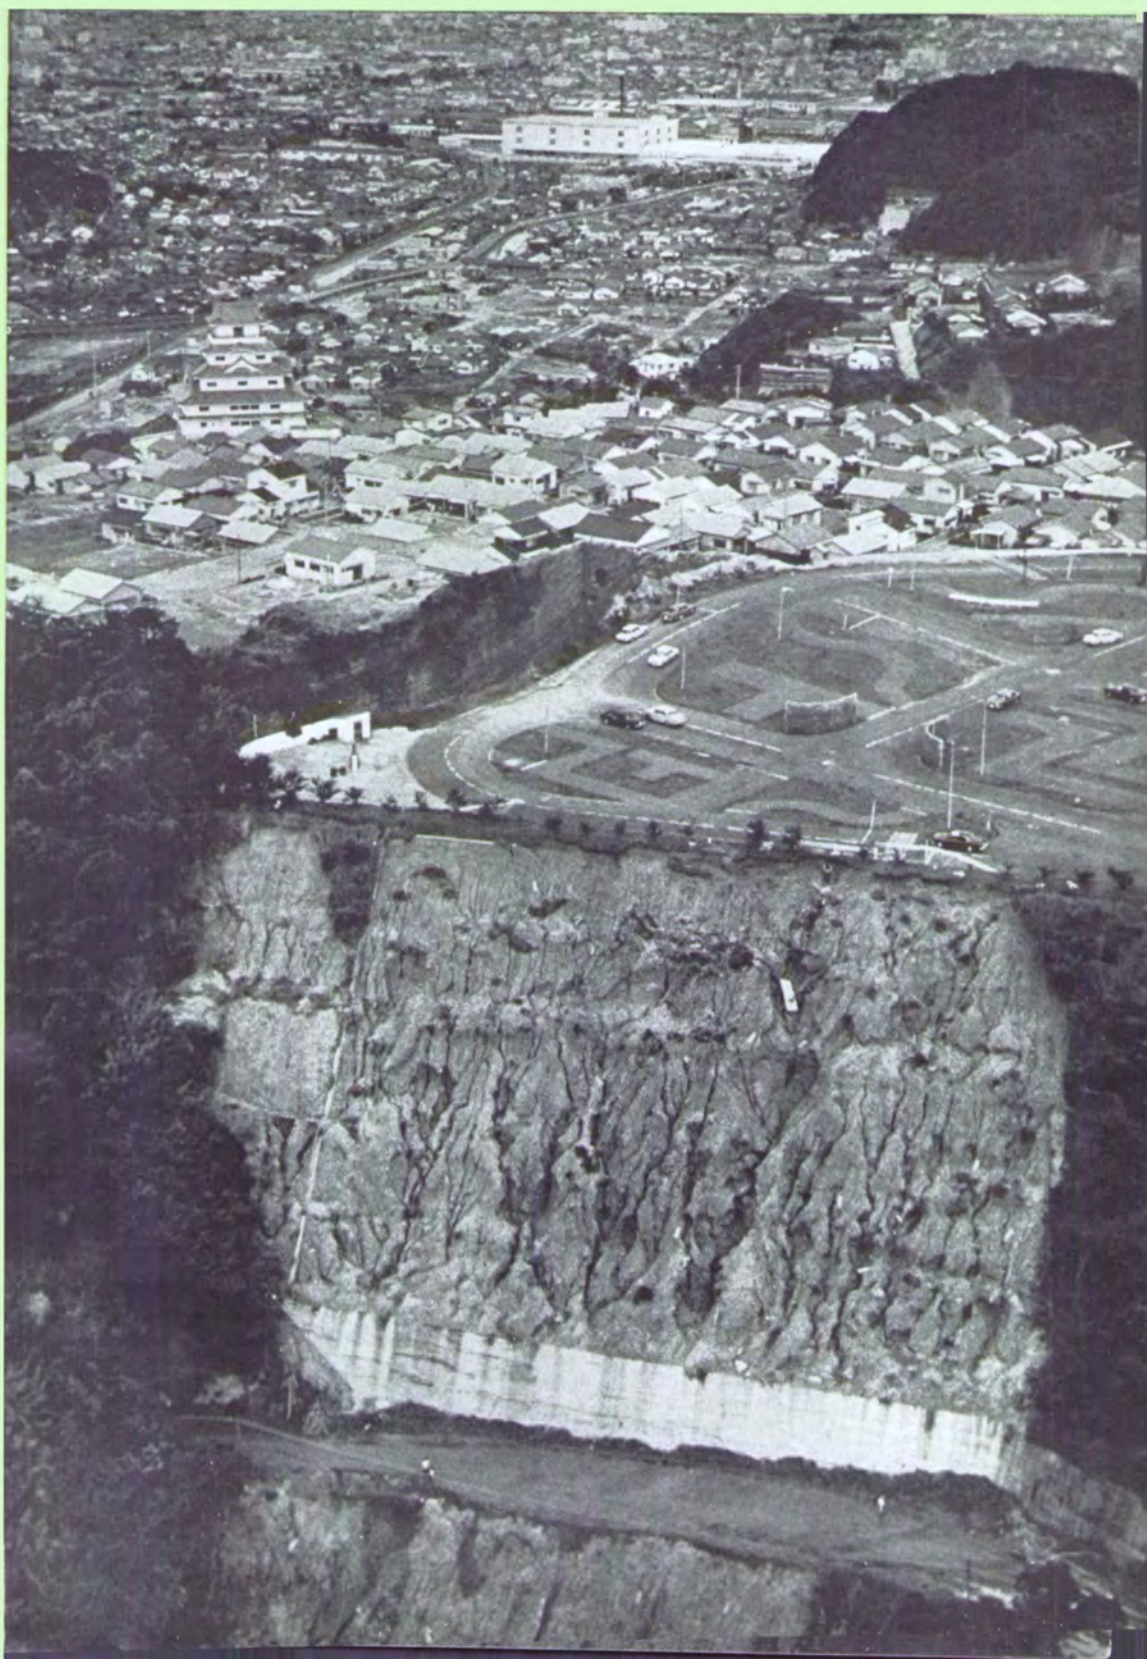
表紙写真：シラス台地の崩壊（朝日新聞社提供）

鹿児島県と宮崎県南部一帯には、この地方特有の特殊土壌「シラス」の台地が広がっている。シラスは乾いていれば非常に堅いが、水分を含めばやわらかくなる。このため、シラス台地は大雨によってしばしば崩壊し、大

きな災害が発生する。写真は昭和44年7月6日の南九州地方の豪雨によって発生した鹿児島市内のシラス台地の崩壊の1例で、これによって9人の尊い生命が奪われた。

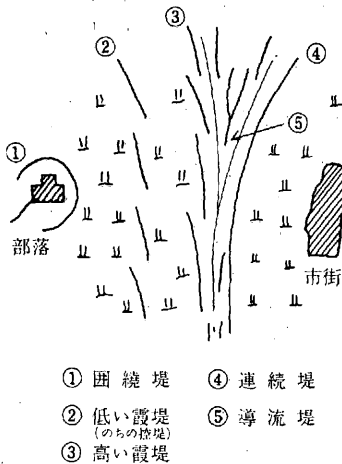
図一1 堤防の変遷

河川が水源を發して、溪流、河谷を経て平地に流れてくると氾濫する。扇状地形が大いに発達することもあり、発達しないこともあるが、とにかく、大雨が降れば、耕地や集落のある平地に河水は氾濫して、人的、物的被害を与える。古来人々は水害を恐れ、これの防御対策として土を盛った堤防（時には林の場合もある）を築いた。地形や河川の大小、河状によっても異なるが、一般に始めは、部落のみを囲む圍繞堤を築いた。部落の拡張土地利用の高度化に従って、堤防線は川の方へ近づきつつ広がって行き、霞堤となり、さらにこれが連続して河川を両方から締め付け、現在日本の各地で見られるような河川の上下流、支流を延々と結ぶ連続堤防が出来上っていったのである。（図一1 参照）

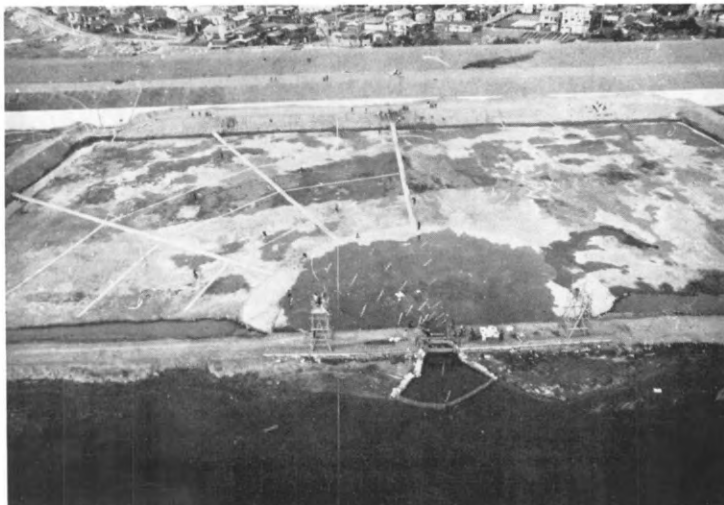
写真—4 荒川における破堤氾濫実験

写真—4 は 4 月 4 日に条件水頭 60 cm、破堤幅 1.20 m で実施した場合の氾濫途中の状況をヘリコプターから撮影したもので、手前の水位変化は左方の高樓からの写真撮影、遠くの方は高校生による実測によった。手前の低水路につき出ているものは浮遊物流入防止のための金網である。

冬など用水路の休閑期を利用して、休耕農地や原野に氾濫させることも考えたが、法律的なわずらわしさがある。そのため直轄河川の感潮区域の河川敷で官地であるところで行なうのが無難であると考えた。結局地盤沈下がひどく、平時において低水路と高水敷の間に小堤を設けなければ満潮時に高水敷に溢水するという好適な個所として荒川放水路鹿浜橋上流約 200 m の左岸地点を選んだ。ここでは最高 1 m までの落差が得られる。堤内地盤としては低水路に沿って 150 m、直角方向に 75 m (面積約 1 町歩) の矩形状粘性土平坦地を造成し、破堤口としては最大幅 2.54 m の木製押倒式水門を設け、破堤口を中心に 25 m は氾濫水による洗掘を防ぐためコンクリート被覆とした。堤内地盤高は A.P.+1.4 m であり、平坦度はコンクリート部分については 5 m について約 2 cm 程度、粘性土部分については 5 cm 程度の凹凸がある。

実験は建設省荒川下流工事事務所への協力研究という形で行なわれ、施設一切は事務所が施行し、測定と解析を私達が計画し、協同実施するということで昭和 44 年末から実施中である。約 60 個の斜量水標の設置、3 個の大時計の配置、高さ 6 m の高樓から 4 台のカメラによる写真撮影、上空約 50 m に静止したヘリコプターからの空中写真撮影、アルバイト学生をいれて総勢 40 名に上る観測体制など、ちょっと大掛りな実験であるが、原理的には前項の小規模のそれと同一である。計画としては条件水頭 30 cm、60 cm、90 cm の三種、破堤

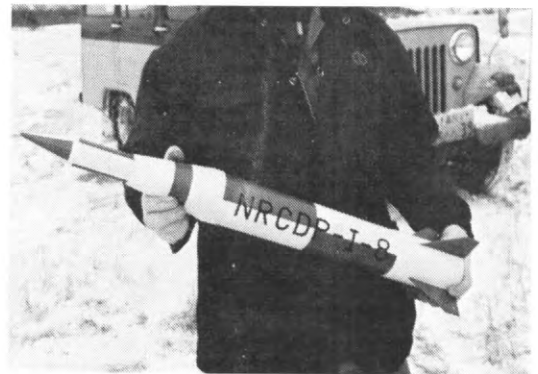
材質の選定、燃焼方法の開発は迂余曲折の道のりであったが、着手してから約9ヶ月たった44年3月には地上総合試験にまでたどりつくことができた。この試験で推力の測定値から飛しょう性は目標を確保できていると推定され、チェンバーの燃焼性もほぼ目標値に近いことが確かめられた。次はいよいよ、打上実験によってその性能をテストする番である。

打上実験は44年11月、大分県湯布院町にある陸上自衛隊日出生台演習場を借用して、西部総監部第3特科群の支援を得て実施された。勿論、4月

からこの間に至るまで、ロケットの製作方法には何回となく改良が重ねられている。結果にはそれなりの自信をもって臨んだものである。しかしながら、テストの結果は必ずしも香しいものではなかった。飛しょう性能はもちろんのこと消滅性も目標に近いものであったが、外殻が火のたまとなって地上に落下してもまだ燃えつきないという結果になってしまったのである。これは燃焼終了までの時間設定が甘かったためであり、ロケットの安全性を確保するためには燃焼時間の大幅な減少をはからなければならないことが判明した。

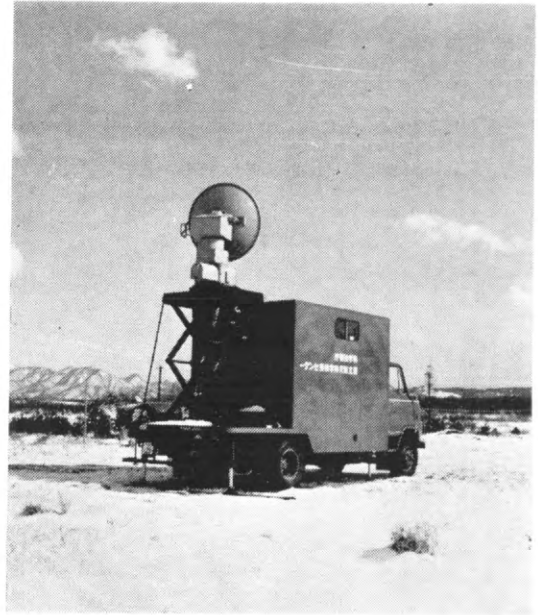
積乱雲がどのような気象場において、どのように発生し移動し成長してゆくか、またそのなかでどんな条件のときにどのように電が成長するか、これらのプロセスを野外実験によってできるだけ詳しく実測すること、ならびに数値モデルによるシミュレーション計算をすることが計画されている。この野外実験においては新しく製作された車載式レーダーが役立つであろう。しかし現在われわれのもっている装備はまだまだ貧弱であり、一層の充実を図らなければならない。また気象場の測定にはゾンデ観測はもちろんのこと、周到な計画にもとづいて逐次立体的な稠密な観測網をはる

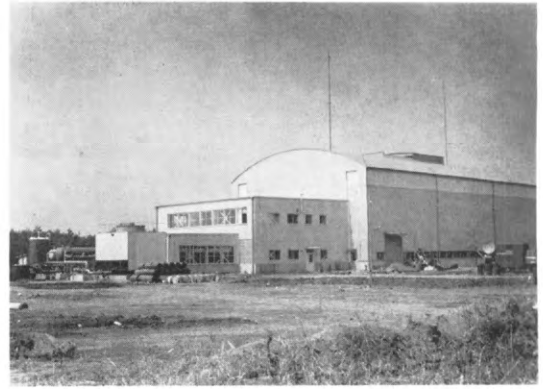
写真—1 装置外景

図—1 は装置の全体の配置を示すものである。実験室と呼んでいる建物が $42.5 \times 24 \text{ m}^2$ の広さをもっている。この図の上の方の受電設備の所から実験室の方向を撮影したのが写真—1 である。66 KV で送られて来た電気は受電設備のところで 3.3 KV になり 2 次変電所を通過して、油圧源室と呼んでいるところに行く。写真—2 は油圧源室の内部でここには 17 台のポンプユニットがある。各々 150 KW のモータによって駆動され、 210 kg/cm^2 に加圧された油が加振機などの実験室にある油圧機械へと送り出される。写真—3 はこの油のタンクと冷却設備である。遠景に受電設備を見ることができる。
