主要災害調査 第15号

1978年宮城県沖地震による災害
現地調査報告

科学技術庁

国立防災科学技術センター

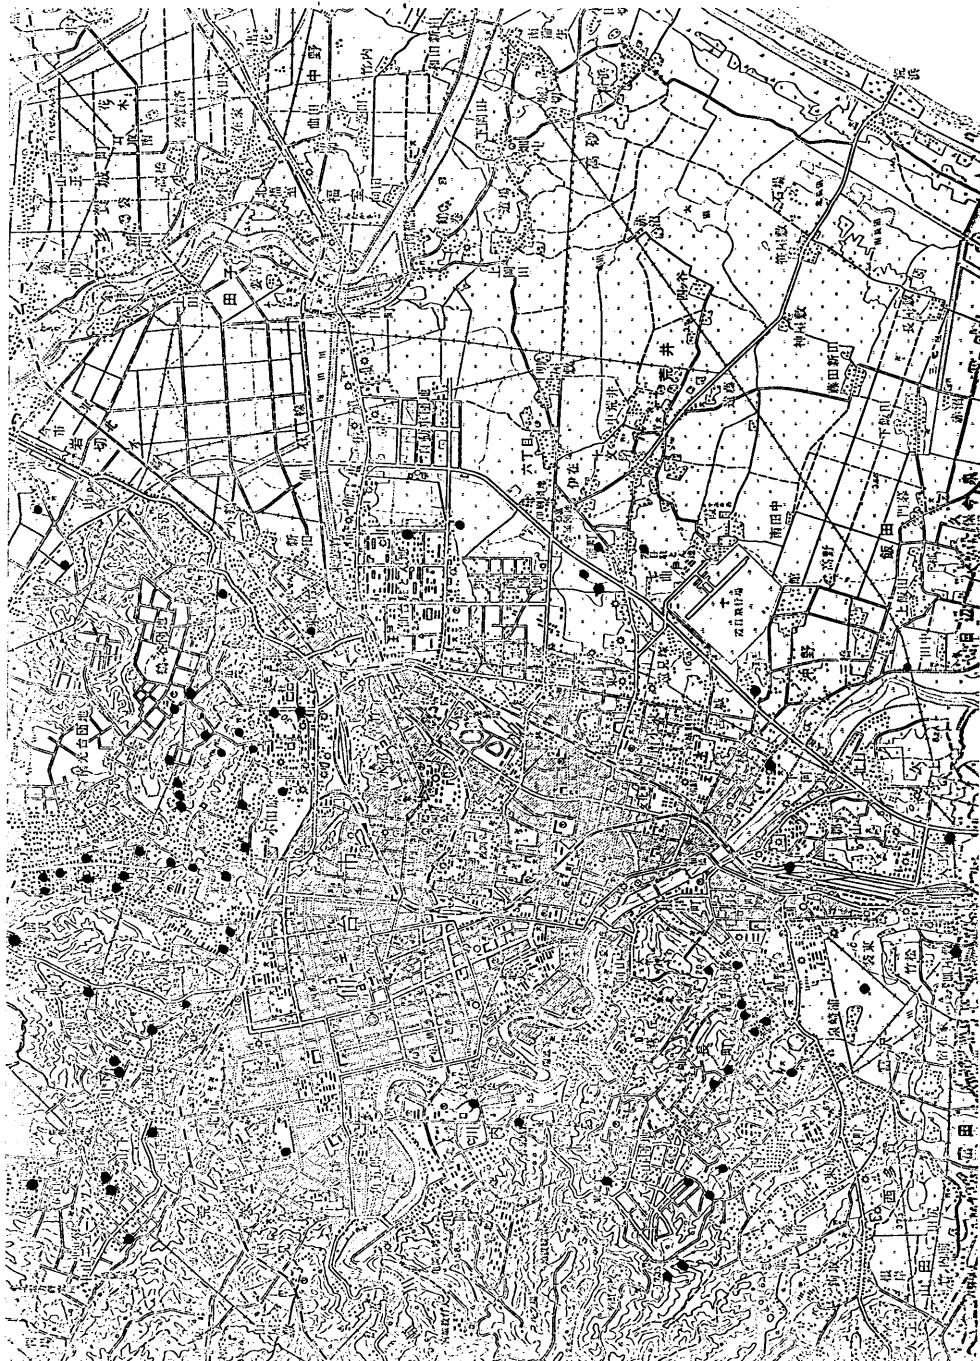
図17 水道管被害か所（仙台市水道局資料、6月16日現在、をもとに作成）

仙台市では、水道被害が28箇所ほどを受けたが13日午後9時には15箇所修復した。崖くずれのひどかった緑ヶ丘団地の一部を除いて数日中に復旧の見込みであった。被害は新興住宅地、東部埋立地域に集中して発生した。仙台市での水道管被害の分布を図17に示す。仙台市では、水道管材料として石綿管、鋳鉄管、ビニール管、鋼管等を用いている。管径400mm以上の幹線の被害は一箇所しかなかった。配水管では軟弱地盤の石綿管に被害が多く、カラーリー継手での被害、管の折れ、および縦割れ等があった。引込み管の被害も多く、地盤沈下

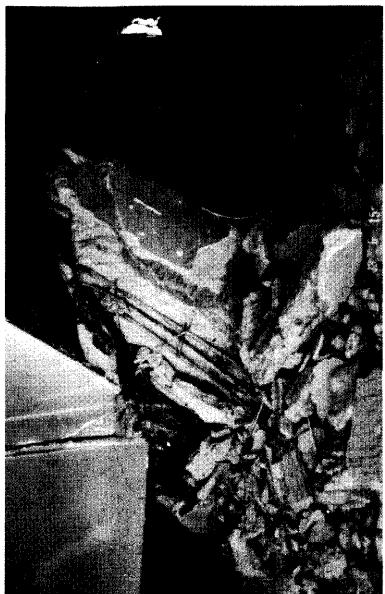
写真 6 崩壊した1階柱、フープ間隔があらい
のがわかる。(写真 8 まで同)

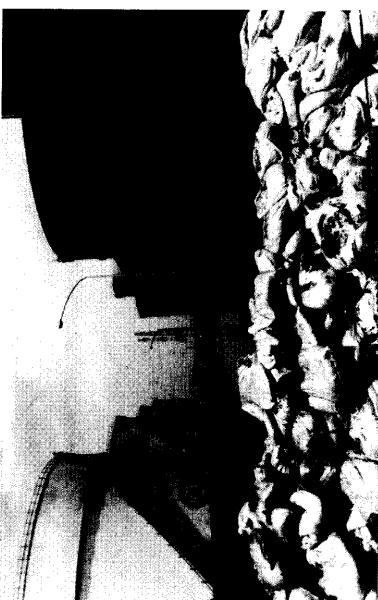
写真41 流出油をくい止めるため道路に積まれた土のう。

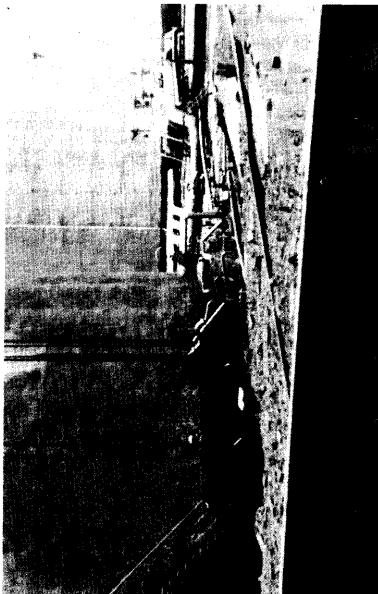
写真42 壊れたタンク（右側）から一時的に噴出した左側のタンク（手前から三番目）に飛び散った。

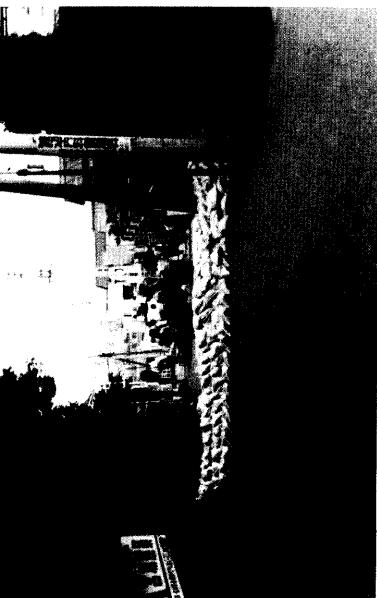
写真57 地すべり危険地帯の交通規制と避難のため家財道具を車に積み込む人々（6.15
仙台市緑ヶ丘1丁目、写真59まで）

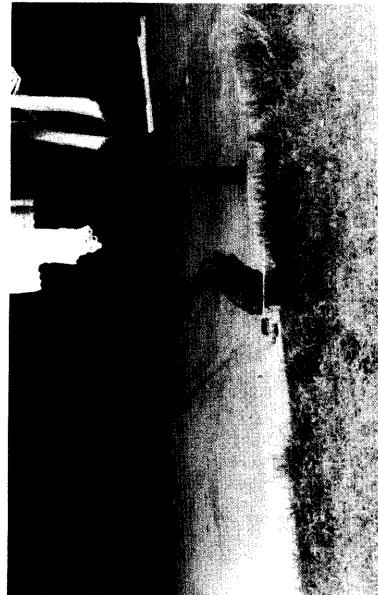
写真60 家屋の床下を南北に走るキレツ。（6.16,
泉市七北田黒松3丁目）

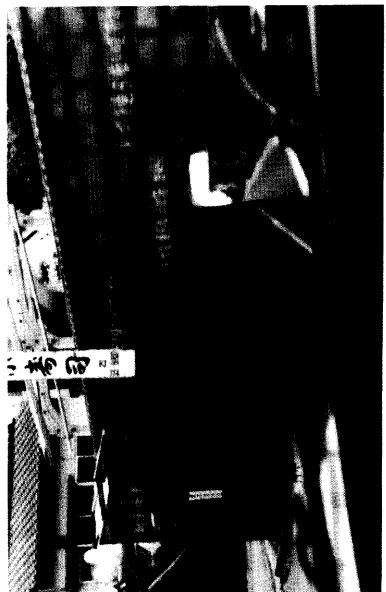
写真67 倒壊したブロックペイントの壁。
が東、向うが西方向。写真68は同じ場所
で手前北、向うが南方向。(6.16、泉市
南光台)
