4. 昭和56年豪雪による雪崩災害

4.1 はじめに

4.2.1 1.7 大倉雪崩災害

4.2.2 1.1.8 下折立雪崩災害

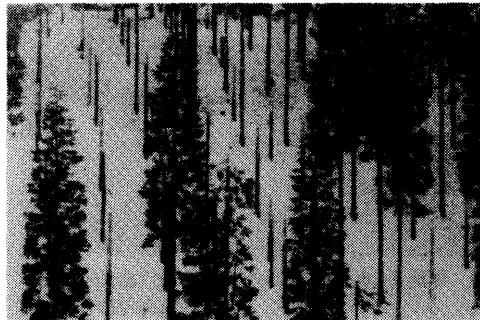
写真 2. 5 杉の折損 (富山県)

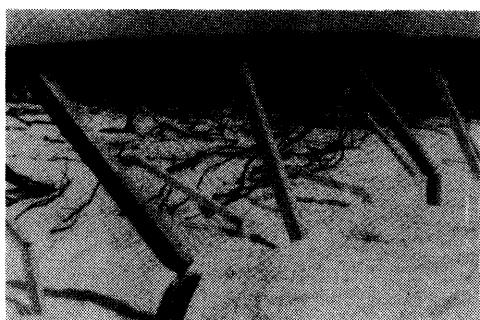
写真 2. 6 果樹園 (ぶどう) の被害 (富山県)
(富山県提供)

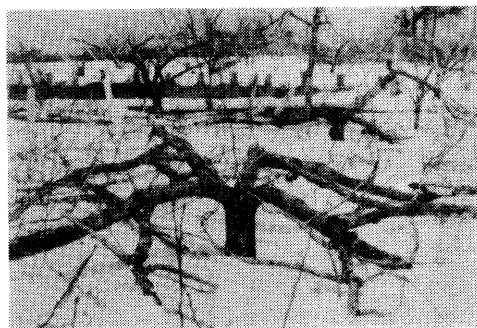
写真2.7 果樹園（梨）の被害（富山県）
(富山県提供)

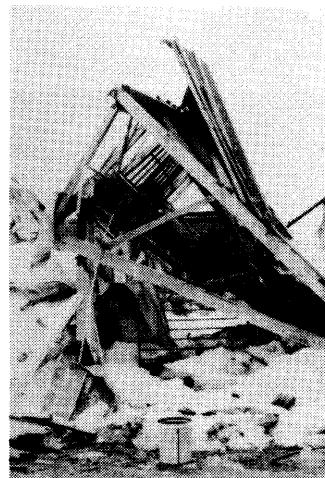
写真2.11 工場の倒壊（富山県）

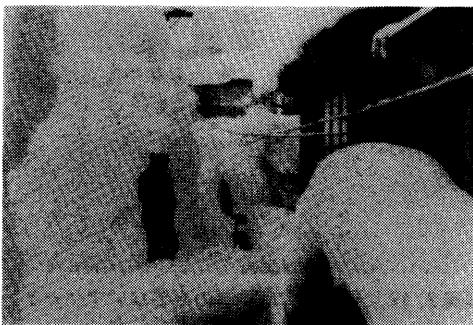
写真 2. 20 自然積雪 4 m 近いところは、屋根からおろした雪が、二階の屋根に達した
（十日町市）

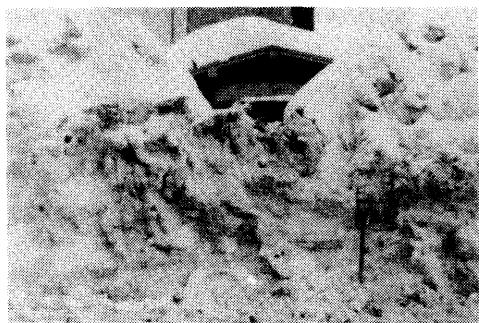
写真 2. 25 機械除雪の度に人家の入口は大量の雪で塞がれた
(長岡市)

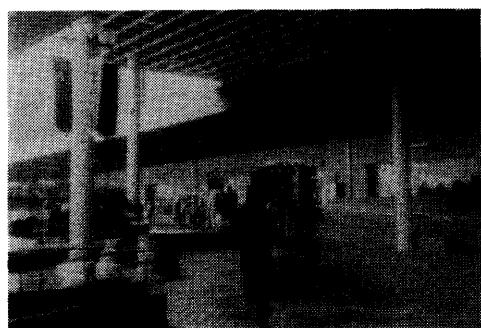
写真 2. 41 出動前のバスの屋根雪除雪 (新潟県)
(北陸地建提供)

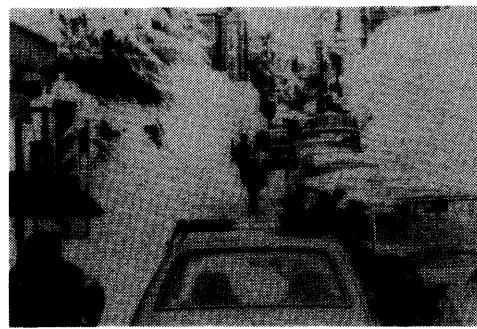
写真 2.46 なだれ多発地帯で交通を守るスノーシェッド、奥の集落との交通は確保された、国道 156 号線 (富山県)

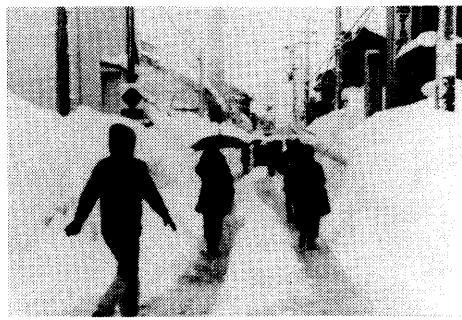
写真3.3.1 徒歩通勤者の列（福井市文京、1981.1.12朝）

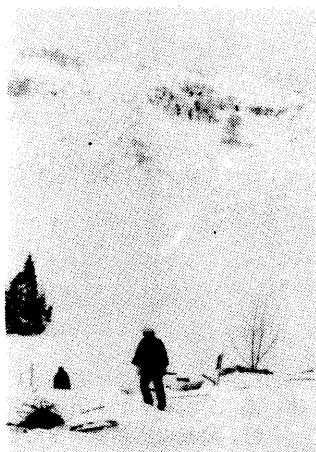
雪崩は、新潟県北魚沼郡守門村大倉の鳥屋ヶ峰（標高681m）の南東斜面より発生し、約800m滑走して、走路末端付近で家屋4世帯7棟を全壊させ、死者8名、負傷者3名をだした。雪崩発生斜面及び被害の状況を写真4.1～4.7に示す。

写真 4. 1 守門村、鳥屋ヶ峰南東斜面、通称大倉山の積線真下から発生 (1981. 1. 7 発生)

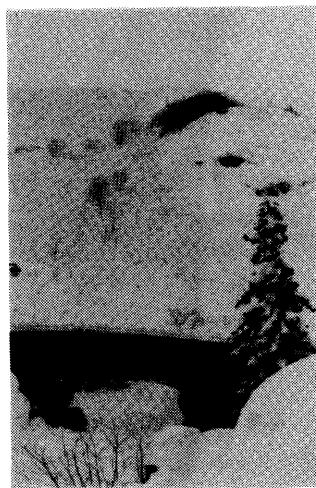
写真 4. 11 雪崩走路のデブリ状況

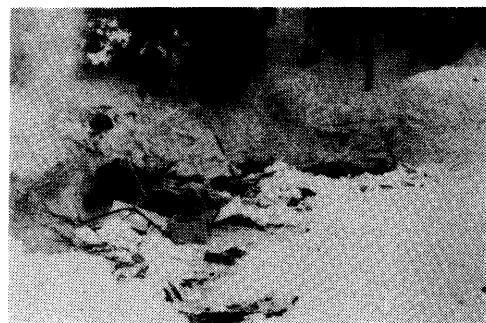
写真 4. 12 発生区と南山荘

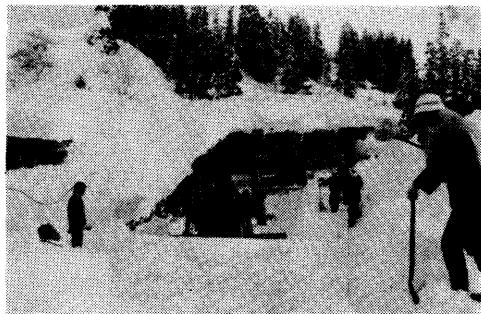
写真 4. 15 南山荘前面の民家の被害状況

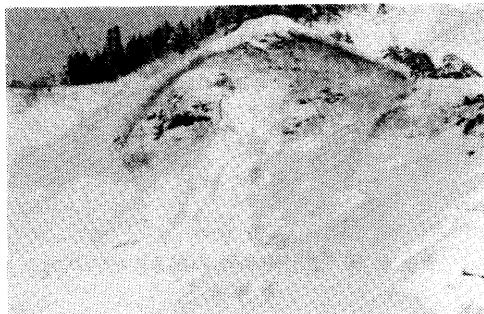
写真 4. 17 雪崩走路

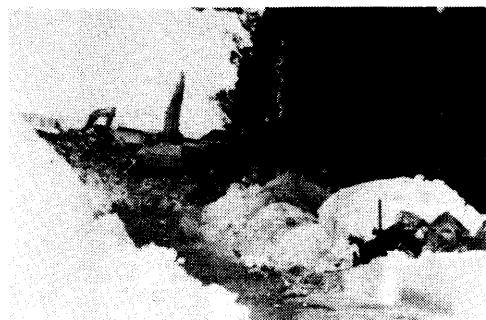
写真 4. 18 発生区

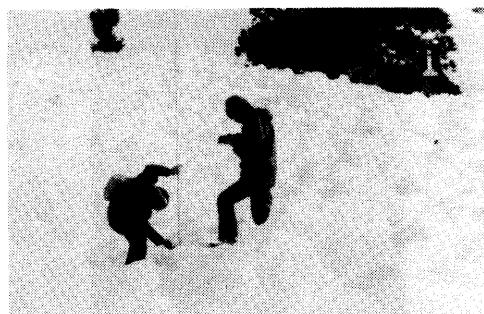
2月13日0時0分新潟県十日町市八箇の国道253号沿いの斜面で約2,000m³全層雪崩が発生し、雪崩防止柵6基が破壊して道路上に押出し交通が途絶した。当日の状況を写真4.20-4.22に示す。

写真 4. 21 道路の除雪作業

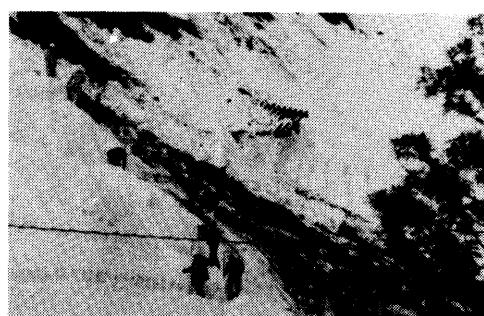
写真 4. 22 破壊された雪崩防止棚
