主要災害調査 第18号

昭和56年8月3日から6日にかけて
の前線と台風12号による石狩川洪水
災害及び日高地方土砂災害調査報告

科学技術庁
国立防災科学技術センター

植原茂次*・武田宏**

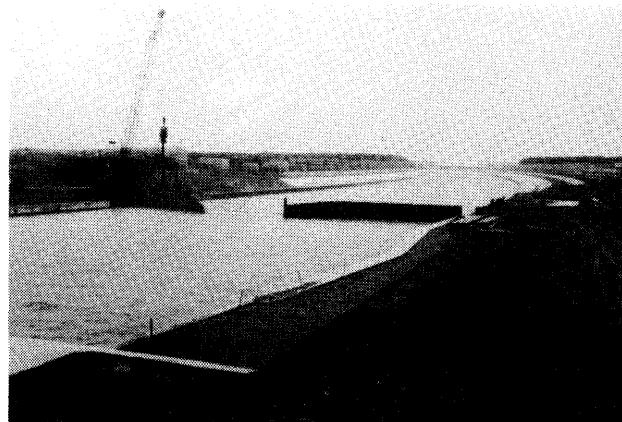
写真 23 伏籠川改修状況
