主要災害調査 第 23 号

昭和58年(1983年)日本海中部地震
による災害現地調査報告

科学技術庁

国立防災科学技術センター

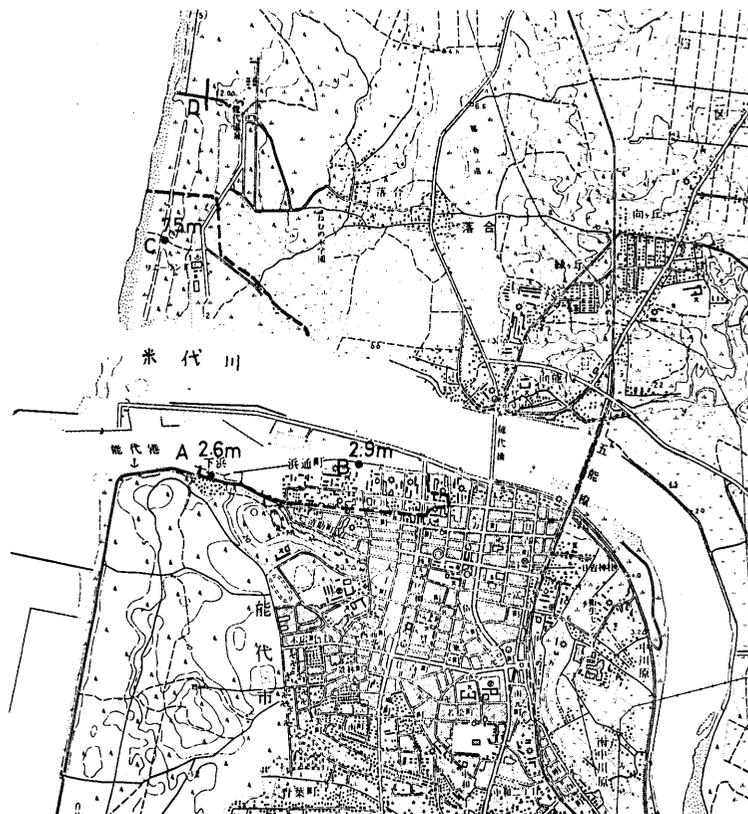
図 5.19 能代市街の浸水域(破線), 能代市災害対策本部 5 月 30 日発表による。A, B, C は第一回調査による津波高測定点。D は第二回調査による調査点。

能代市災害対策本部の 5 月 30 日の発表によると，能代市街地，および米代川河口北岸のサニーランド付近の浸水域は図 5.19 の破線で示す通りであるが，サニーランド北方では峰浜村まで砂丘はのきなみ 8～10m の高さまで津波が来たと考えられるので，北の限界線を示す線は実際には意味がない。この区域で床上浸水 10，床下浸水 40 を出している。浸水高の計測は A. 大豊建設工事事務所，B. 浜野木材工場，C. サニーランド北側の砂丘横断路の頂点の 3ヶ所で行なったが，おのおの点での津波高は図に示した通りである。C 点付近は砂丘の松林であって，海水は西の海の側から来て砂丘を乗り越え，サニーランド北側の駐車場へ流れこんだことが，松の木一本一本の根元についたもくずのようすから知ることができる。サニーランドの一階ロビーは床上 20 cm ほど浸水して明瞭な痕跡を残した(写真 5.10 参照)が，その水位は T. P.* 上 2.9 m 程度であった。これは津波高そのものではなく，津波が砂丘後面の平地に一時的に滞留した海水の水位というべきものである。サニーランドから砂丘の頂

上に向かう小道の風景を写真 5.11 に示す。また砂丘の頂上の西斜面、すなわち海に直接面した所の光景を写真 5.12 に示す。松の木が同一方向にかたむいており、海水のエネルギーのすさまじさを物語っている。図 5.8 の D 点は能代温泉から海岸に出る途中であるが、温泉から砂丘による峠を越えるとまもなく浸水の痕跡が見えはじめた(太線で示すあたり)。写真 5.13 はゆるい勾配をもつコンクリートの階段状の斜面であるが、津波によって「なか」の砂が運び去られ、また海水に打たれたために一部崩壊している。写真 5.14 は D 点付近から北方の砂丘をながめた風景で、ここから峰浜村、八森までの間は津波水位は 8~10m かそれ以上に達し、今回の津波で最も高い値を示したところである。

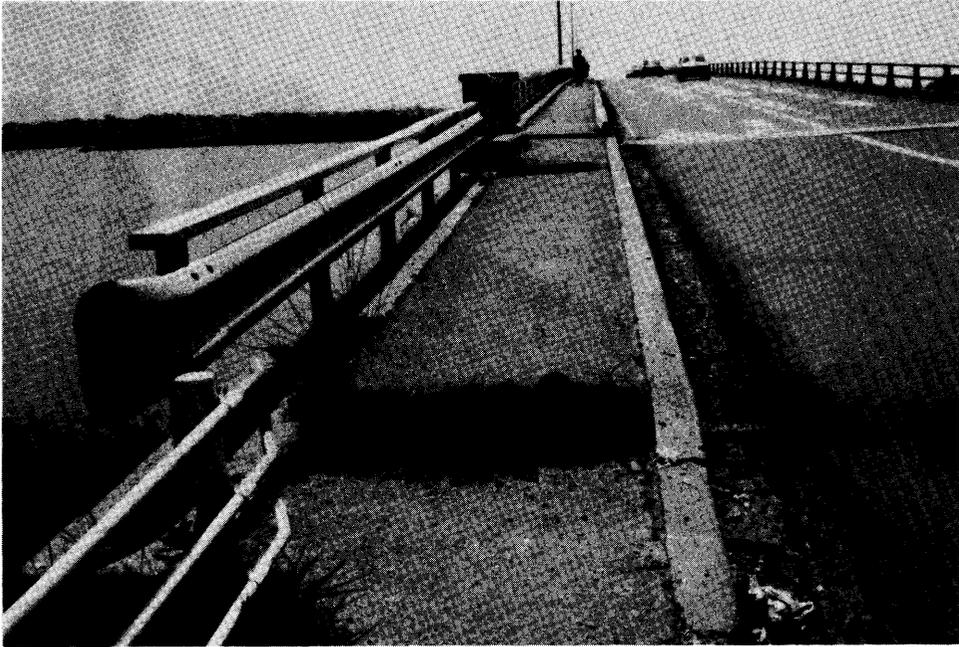
写真 4.6 男鹿大橋 段差ができ、らんかんが落ちている。

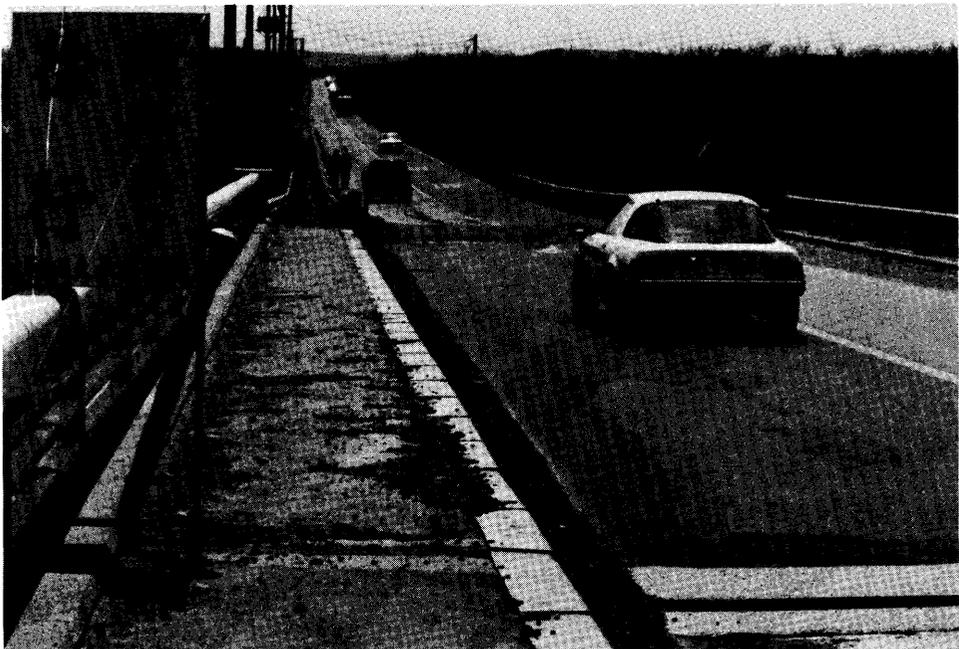
写真 4.7 男鹿大橋 男鹿市側の取付部に段差が発生.

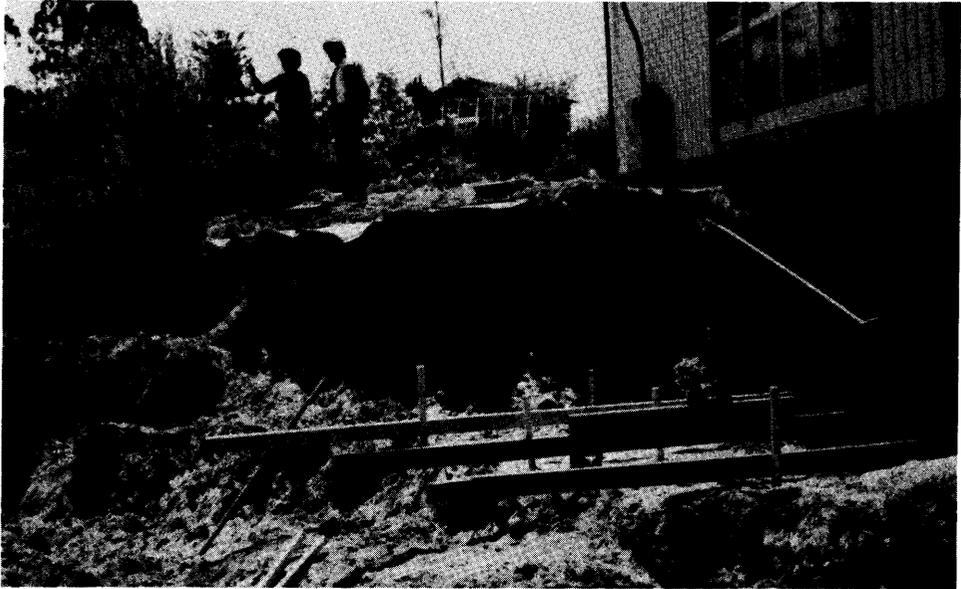
写真 4.10 男鹿市脇本地区大倉 民家のウラ山の切り取り斜面の上部が落下。

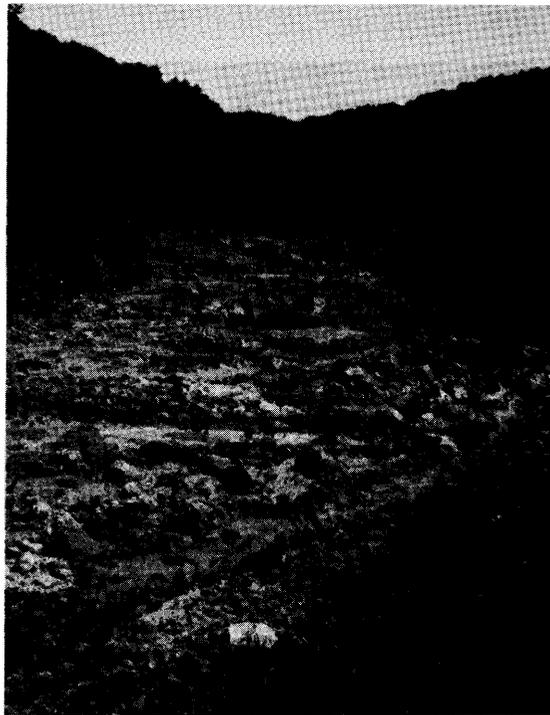
写真 4.11 男鹿市滝川地区 沢を埋めた地盤が崩れ、基礎が消失.

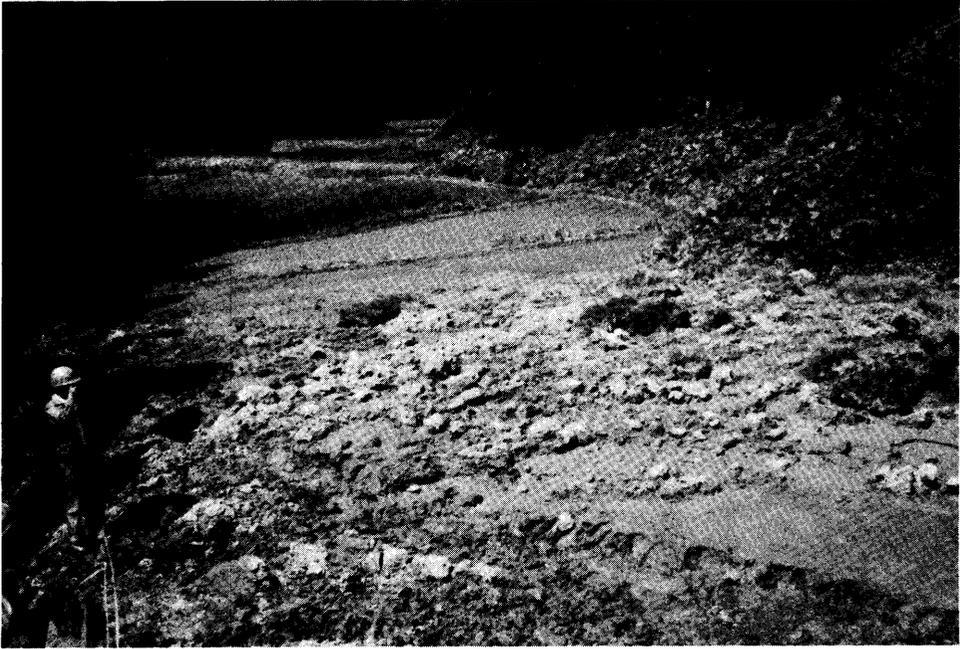
写真 4.12 男鹿市滝川地区赤根沢 上流で田の畔が崩壊し流出. 上流を見る.

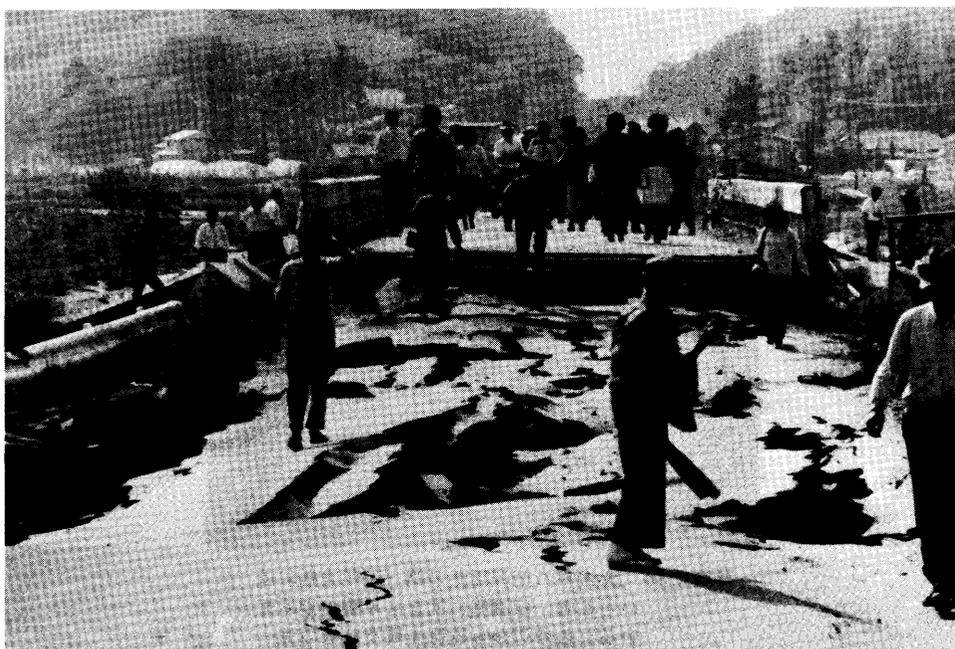
写真 4.19 大瀉村五明光橋 五明光側. 壊れ方は八郎瀉側よりひどい. 日曜日のせいか見物客も多い.

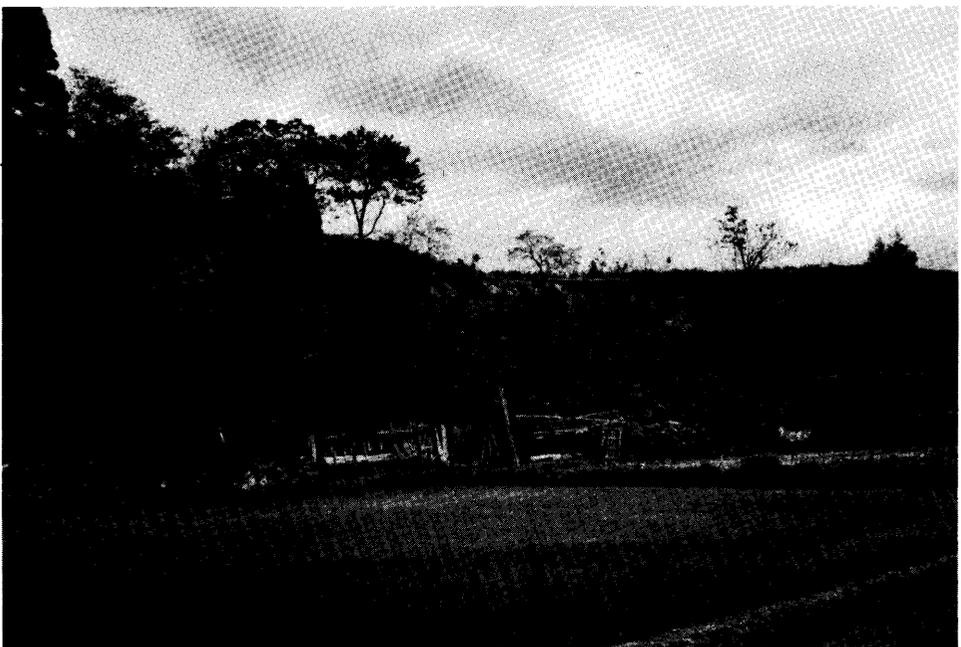
写真 4. 27 能代市常盤川沿いの大柄地区に発生した落石 切り取り斜面の上部が落ちた.

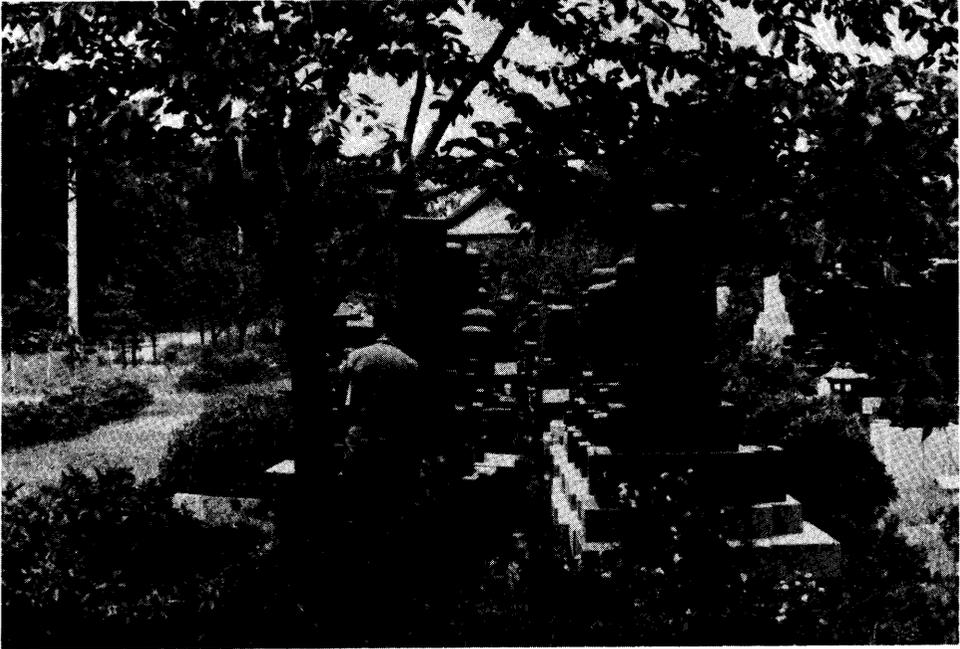
転倒率 100%であった*)、或いは最近の宮城県沖地震(仙台市をはじめ各所で転倒率 100%**)と比べても著しい特色を示している。このことは、従来の調査経験等から見ると、加速度 250ガル程度以下だったことを示し、地震自体の規模の大きさ及び長周期成分(1倍強震計他)の継続時間の長さとの対照的である。図 4.8 は代表例を示したものである。能代市営墓地では液状化による沈傾が顕著であるが、転倒は皆無に近い(写真 4.33~4.35)。図中のホゾ付き墓石の転倒からは(水平動だけで考えて)、推定加速度 228 及び 257ガルとなるが、この付近の加速度は高々この程度であったように思われる。一方、徳昌寺及び稲荷神社では液状化はなく、従って沈傾もなかったが、同時に、地震動によると断定しうる角柱墓石の転倒は見出し得なかった。しかし、極めて細長いはめ込み型奉納碑の転倒とか一般の墓石のスリップによる小さなズレと回転、安定の悪い灯ろうの落下等はいくつか見られた(写真 4.31, 4.32)。

写真 4.32 能代市向能代徳昌寺 回転した記念碑.

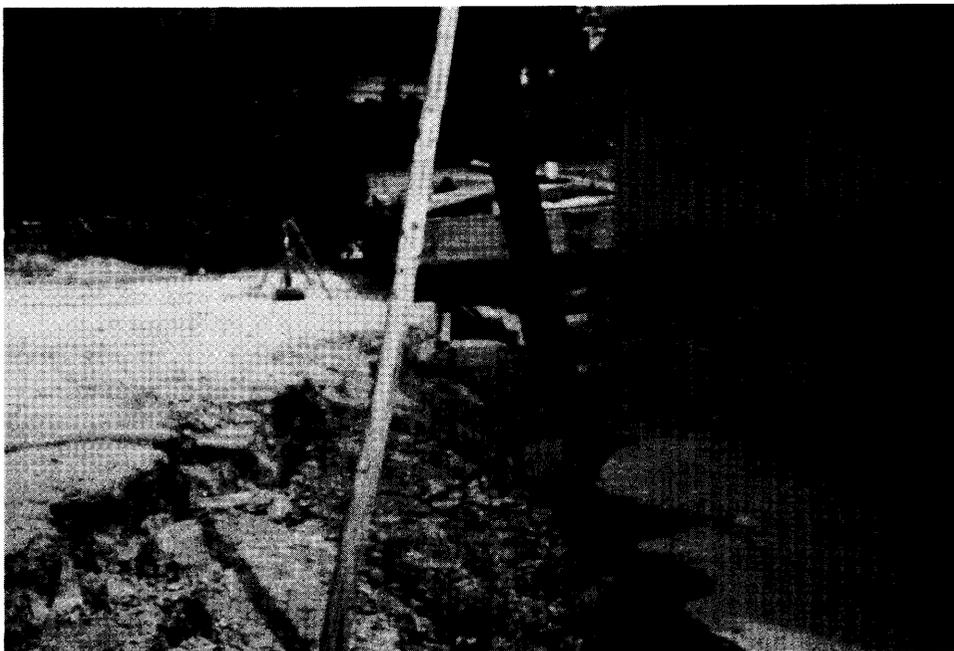
写真 4. 36 能代市松美町 電柱の根元より噴砂し, あと地盤沈下.

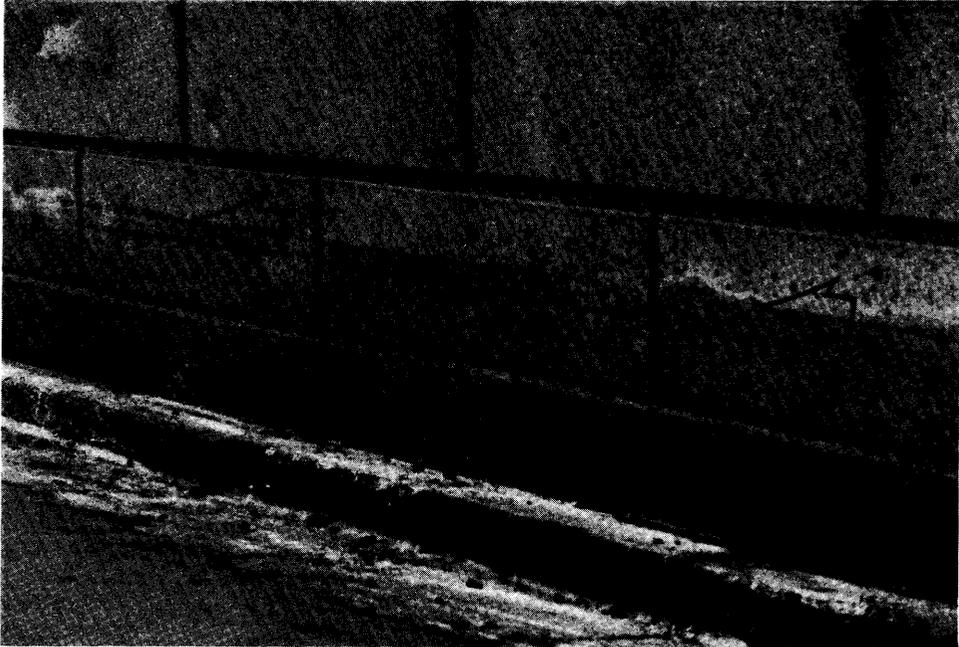
写真 4.38 能代市松美町 電柱の根元より噴出した砂をかき集めたもの. 噴出高は4～5 m あったとの話.

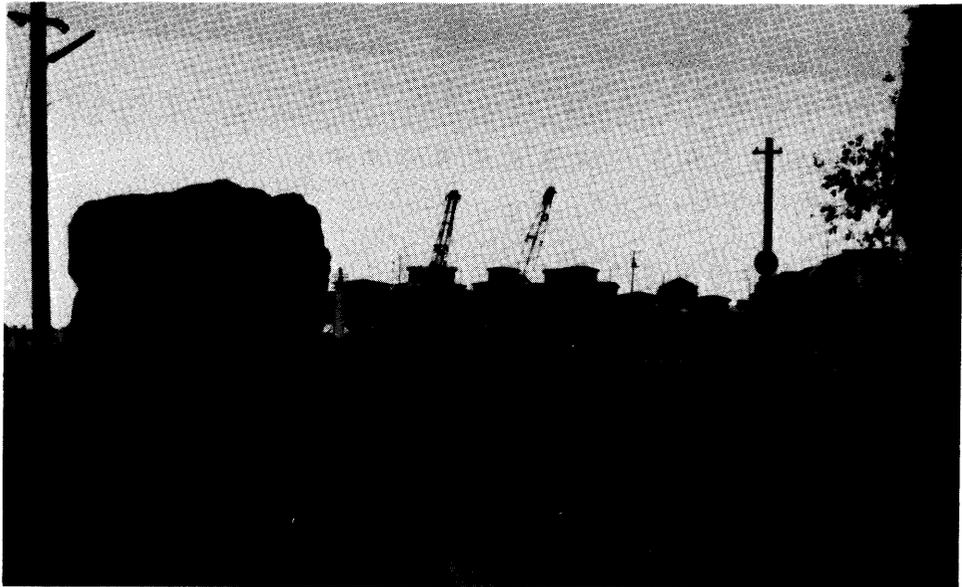
秋田県山本郡八森町の椿台において、道路の海側を盛土した地盤に建てられた建築会社の建物が、亀裂による地盤の段差によって、建物の壁にクラックが入るなどして、事務所として用立たなくなってしまった建物があった(写真 4.43)。この建物の周辺に亀裂が発見できず、この事務所前の駐車場にも異常のないところから、多分盛土等の施工が悪いため発生した災害と考えられる。

写真 4.43 秋田県山本郡八森町椿台の伊藤建築事務所

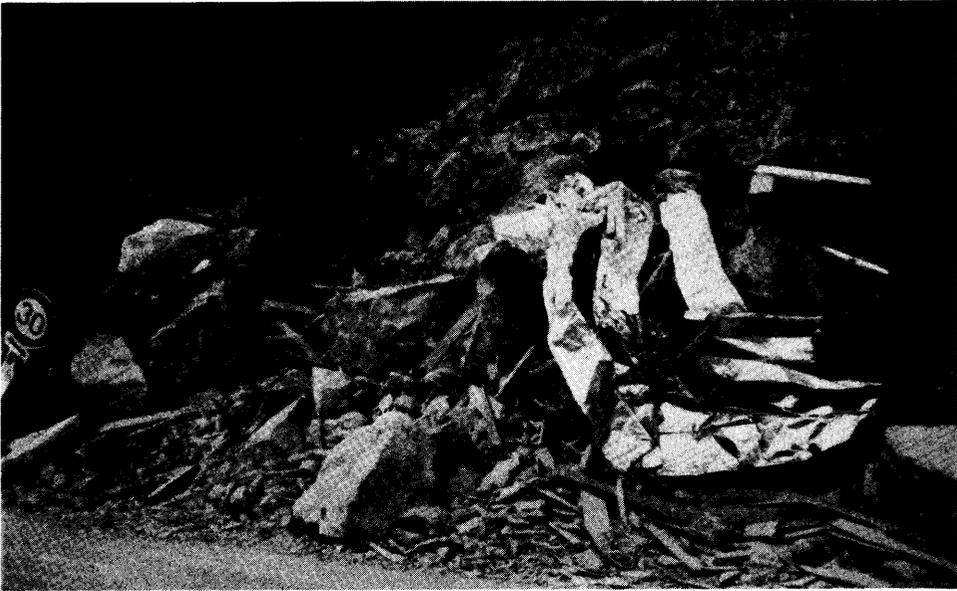
国道 101 号線上に最大径約 3 m 程度の岩石が崩落し、道路を遮断した跡があった(写真 4.44, 4.45)。落石防止用のフェンスが張られていたことや、やや古い岩片が道路端に散見されることから、もともと落石の発生が予想される場所で、その上部が今回の強震によって落下したものと推定される。

写真 4.44 秋田県山本郡八森町付近 国道 101 号に落ちた石。人的被害等はなかったよう。

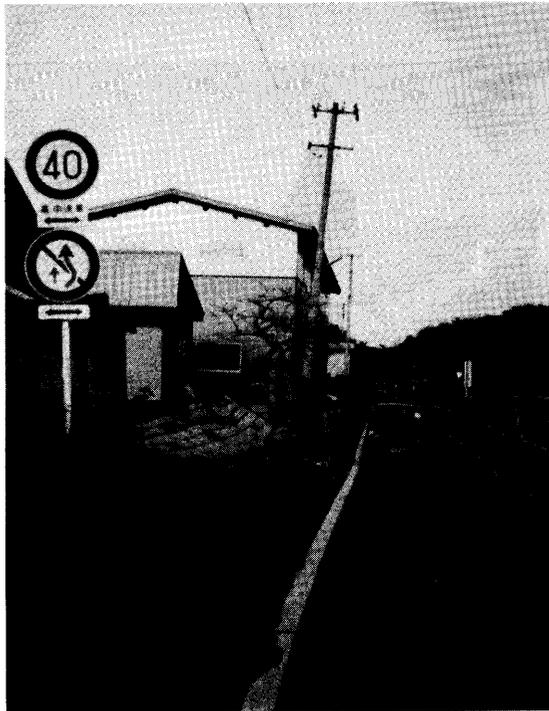
写真 4. 45 青森県山本郡八森町岩館の落石 切取り斜面の上部が落下.

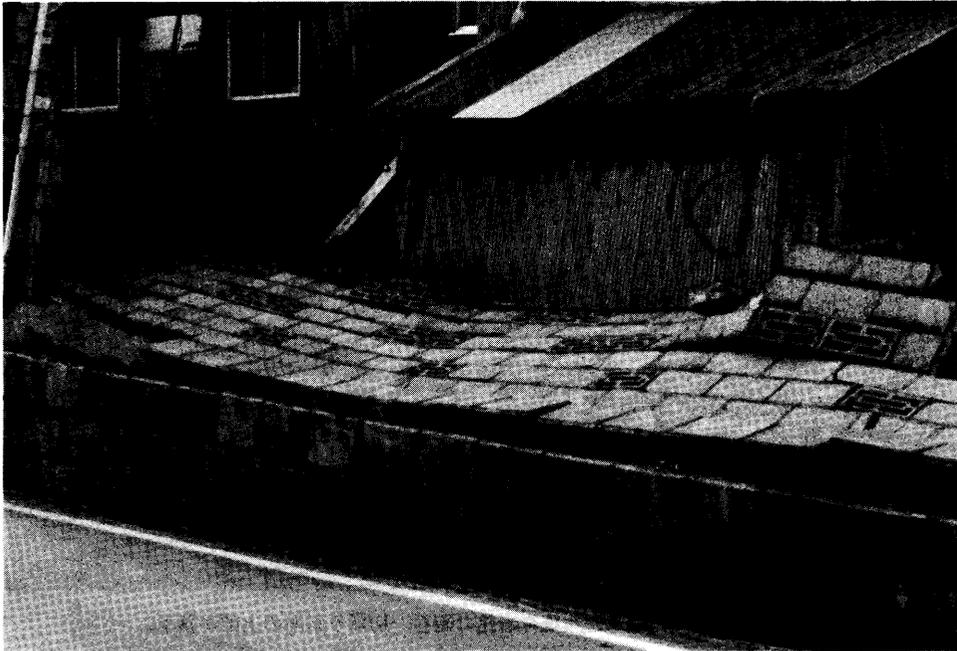
写真 4. 46 青森県西津軽郡鯉ヶ沢町浜毛付近, ブロック塀が倒れ, 側溝と道路間にすき間が見える.

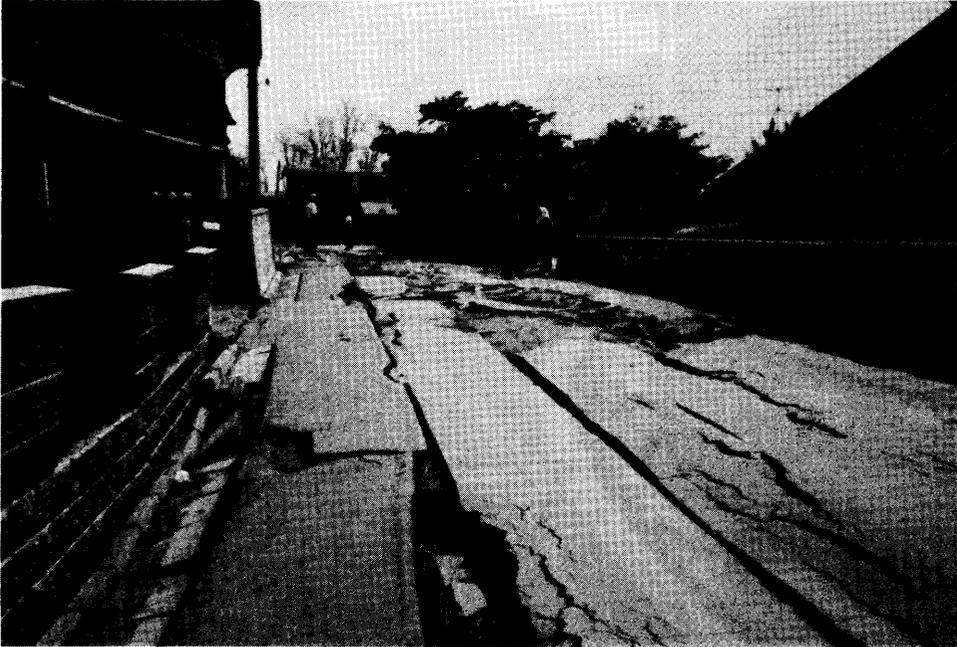
亀裂：丘陵の縁辺部で最大傾斜方向に斜面がスライドし、それにともなって家屋の一部が傾斜したり、ひずみが入り、道路に亀裂が発生し、道路の損壊やブロック塀の倒壊が発生したものである(写真4.48～4.52)。

写真 4.50 青森県車力村富范地区 道路に陥没(クローズアップ写真)簡易水道?が切られている.

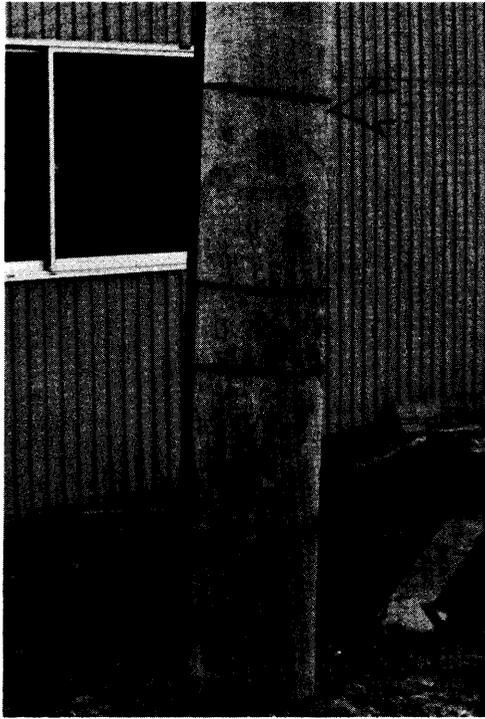
写真 4. 52 青森県車力村 人工地盤なのか

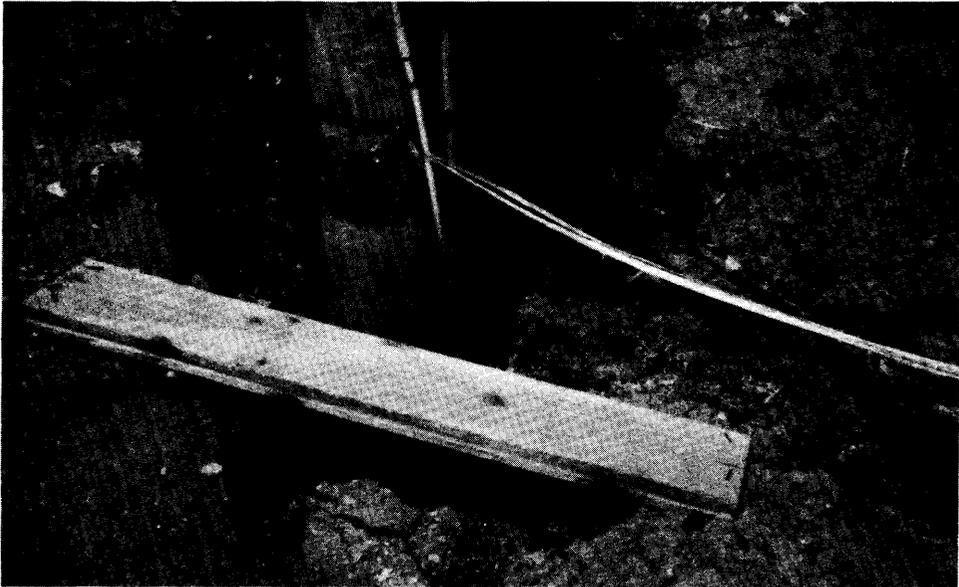
噴砂：能代市松美町でみられたように電柱の根元から噴き出しているところが発見された。噴出が人工の弱線から発生するという事実から今後、この種の構造物を設置する際、設置方法を検討する必要があるであろう(写真4.53～4.56)。

写真 4.53 青森県車力村 この電柱は約 1.5 m (泥で汚れている部分) 沈下したとのこと。このときは既に引き上げていた。

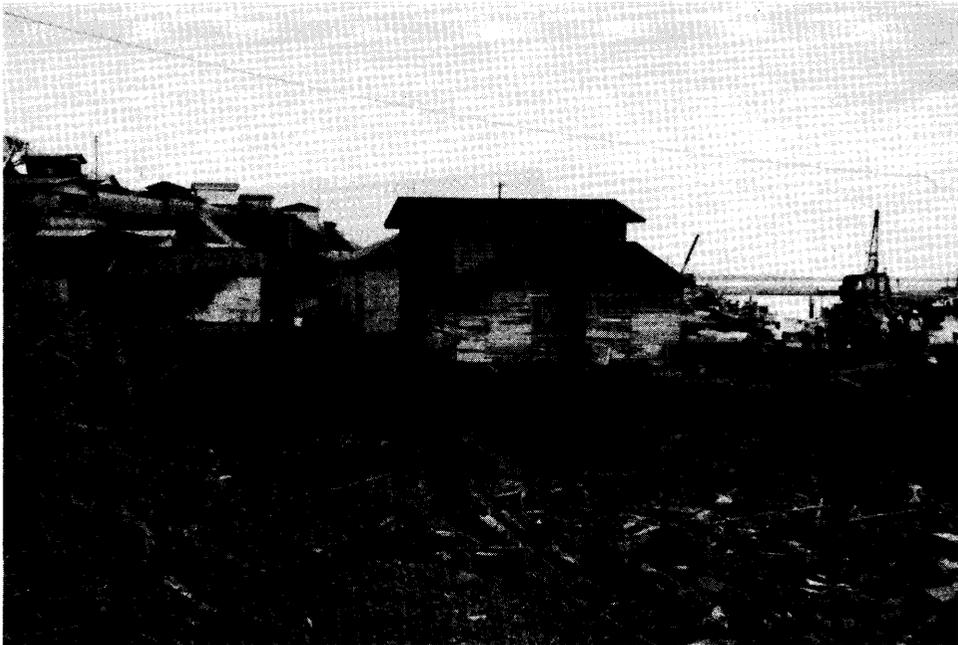
写真 5.1 八森町滝ノ間. 旅館まるや付近. 5月30日16時撮影.

地震による倒壊家屋は特定の村落に集中して出る傾向があり、若美町の五明光および玉ノ池、男鹿市脇本などがそのような場所であった。これに対して津波によって全壊・流失した家屋は男鹿市北浦で1戸出たのをはじめ、八森町滝ノ間では海岸と道路1本を隔てただけの住宅街で旅館を含め18棟が倒壊(写真5.1及び5.2)、同町小入川では住宅1棟が流失(写真5.3及び5.4)、合わせて15棟ほどが全半壊し、また岩館漁港近くの伊勢鉢台の加賀谷ヨ氏宅が津波で跡形もなく流れ去った。また同町浜田では工場、製材所など計8棟が全半壊している。男鹿半島北海岸の非住家の津波による全壊の例を写真5.5と5.6に示す。

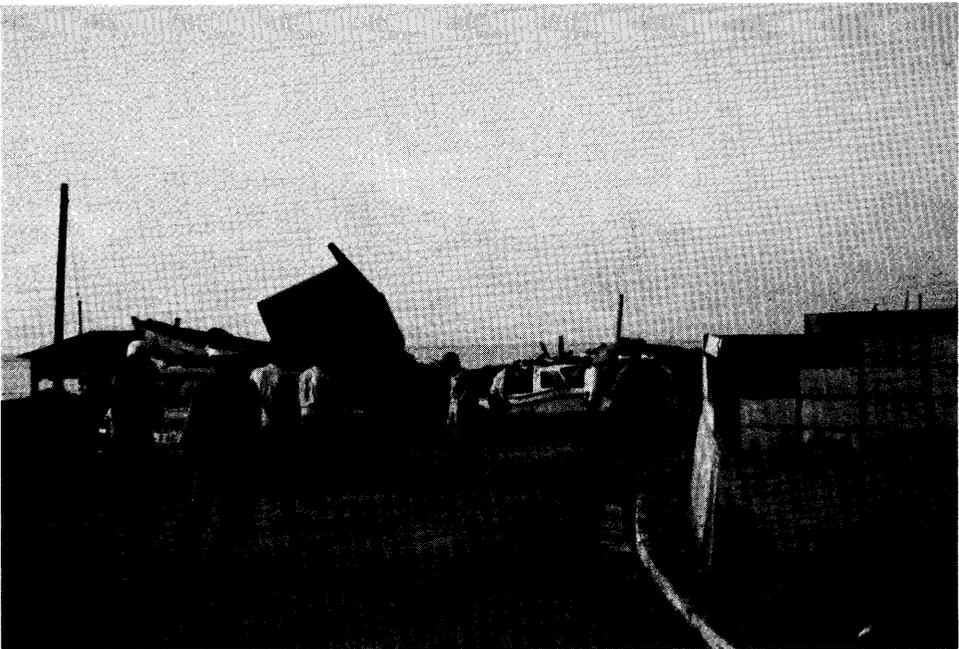
写真 5.8 八竜町釜谷の倒壊家屋，6月15日13時撮影．

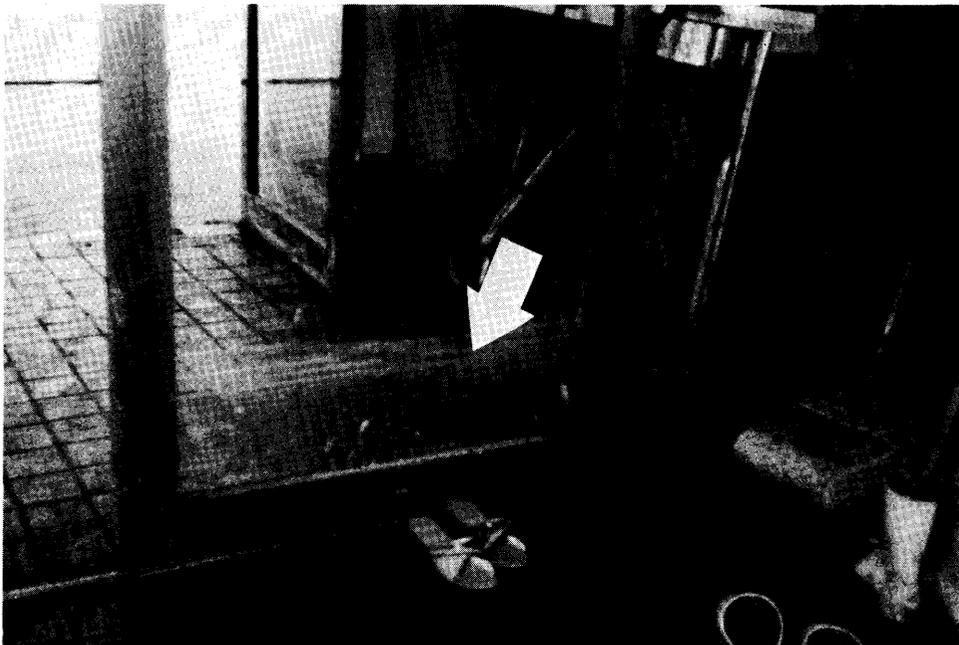
写真 5.10 サニーランド入口ガラスドについての津波痕跡, 5月30日11時30分撮影.

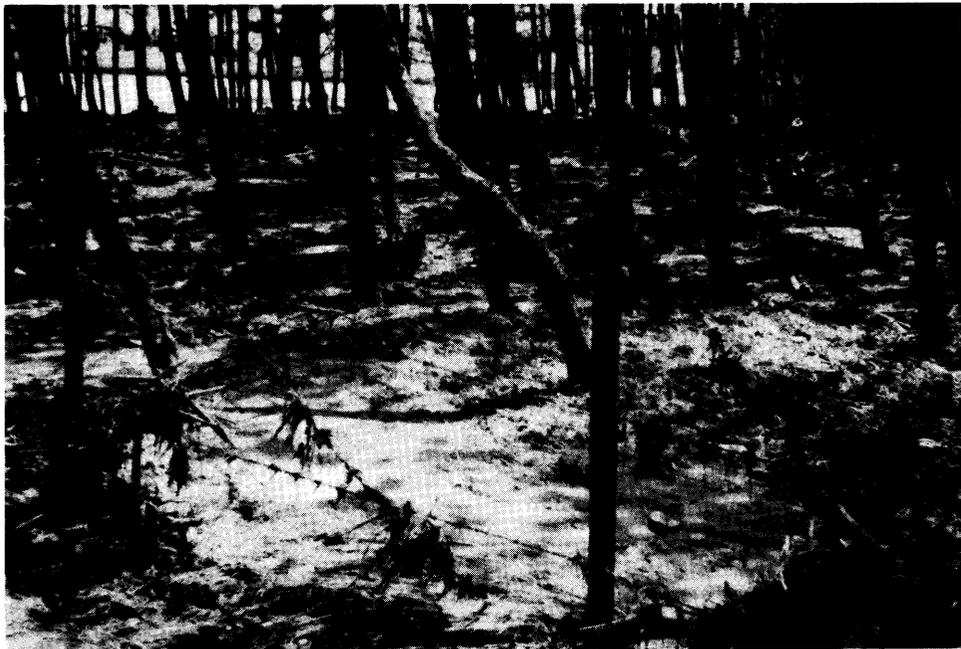
写真 5.11 能代市サニーランド北西砂丘東側斜面(図 5.19 の C 点)の松林の光景. もくずがバリケードに張り付き, また松の木一本一本の根元の同一の側に付いているのに注意. これにより海水の流れた方向が判明する. 5月30日11時40分頃撮影.

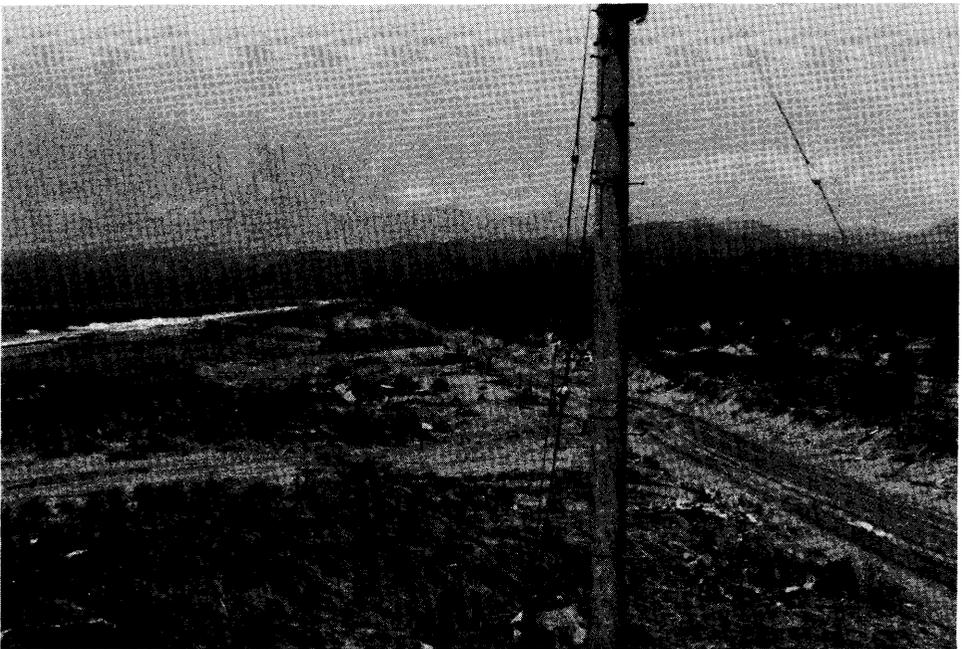
写真 5.14 同上海岸から北方、峰浜、八森方面のながめ、手前の草は津波のためになぎ倒されている。海水は道路右側の植林帯にまで浸入した。6月15日12時20分頃撮影。

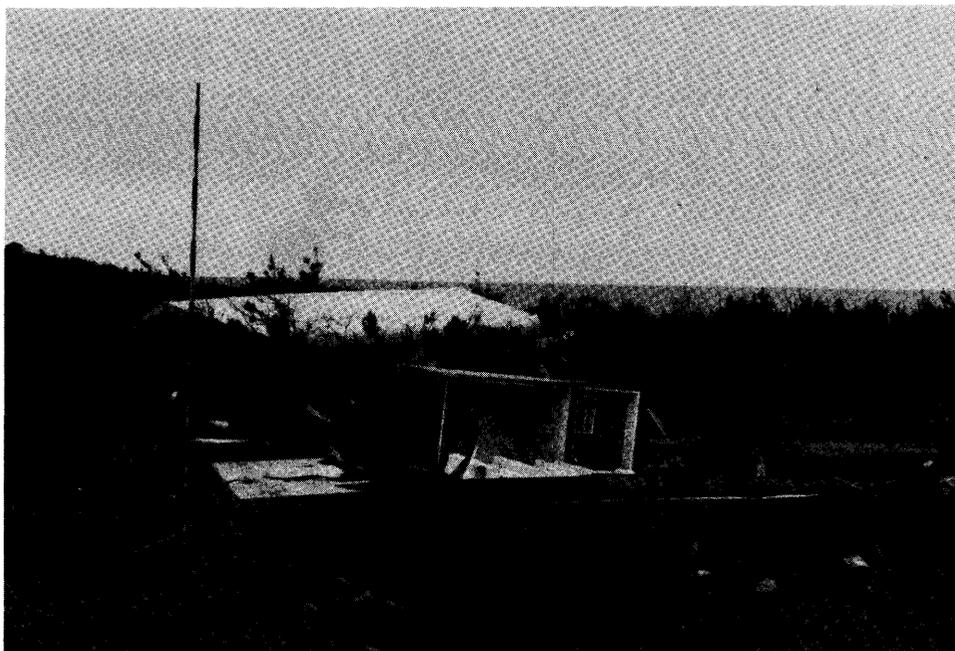
写真 5.15 峰浜村水沢海岸の流失家屋。6月15日11時10分撮影。

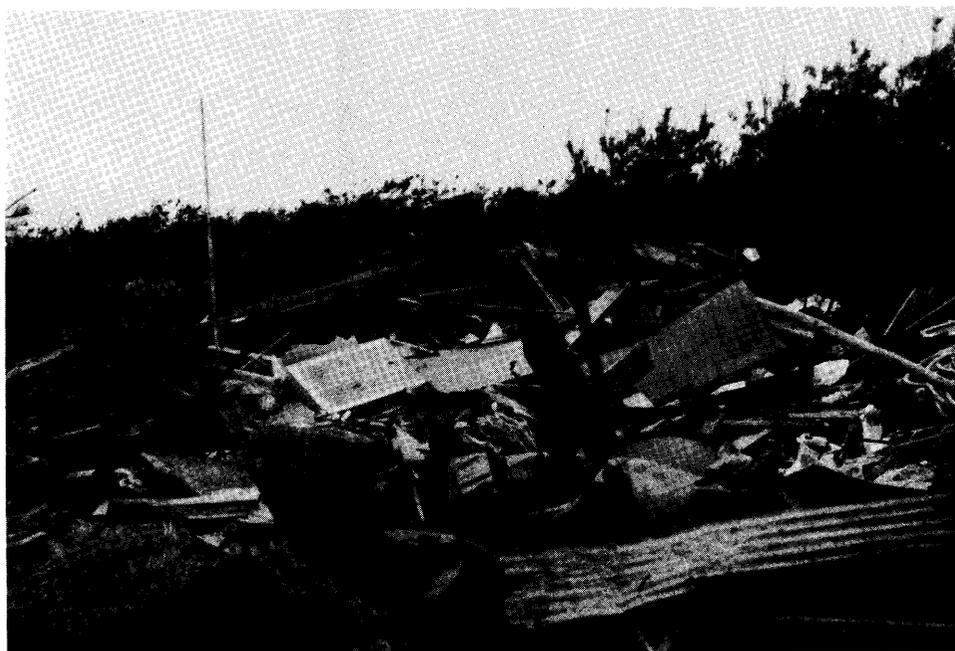
写真 5.16 峰浜村水沢海岸の流失家屋。6月15日11時10分撮影。

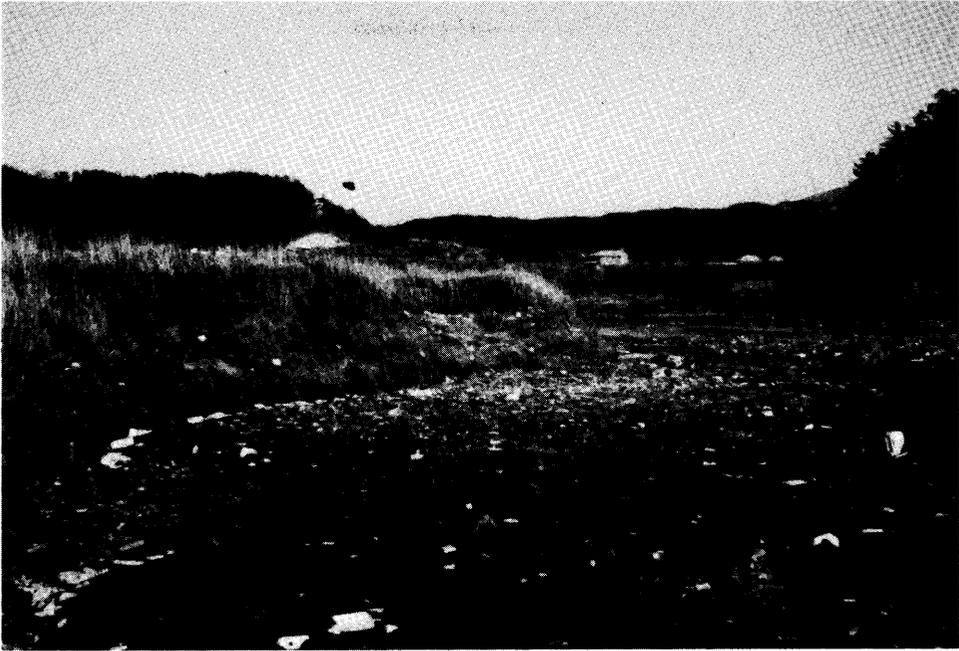
写真 5.17 男鹿市安田(あんでん)の冠水田, 5月29日17時40分撮影.

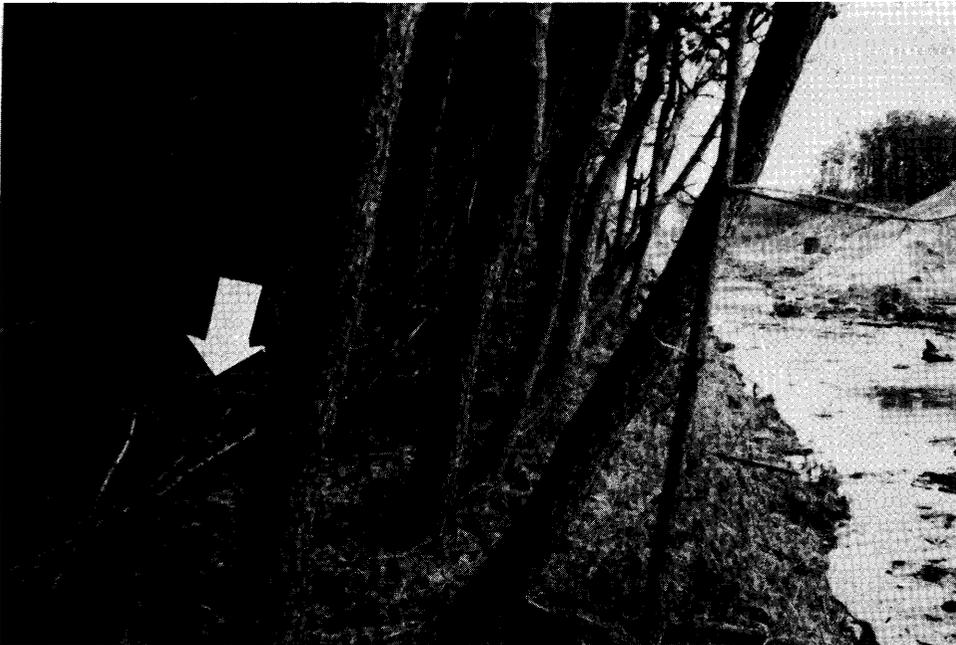
写真 5.18 能代市須田, 神馬砂利プラント工事現場. 矢印は津波浸水高を示す枯枝の堆積. 海水は高さ10mをこえる砂丘の峰線をこえて侵入した. 5月30日12時撮影.

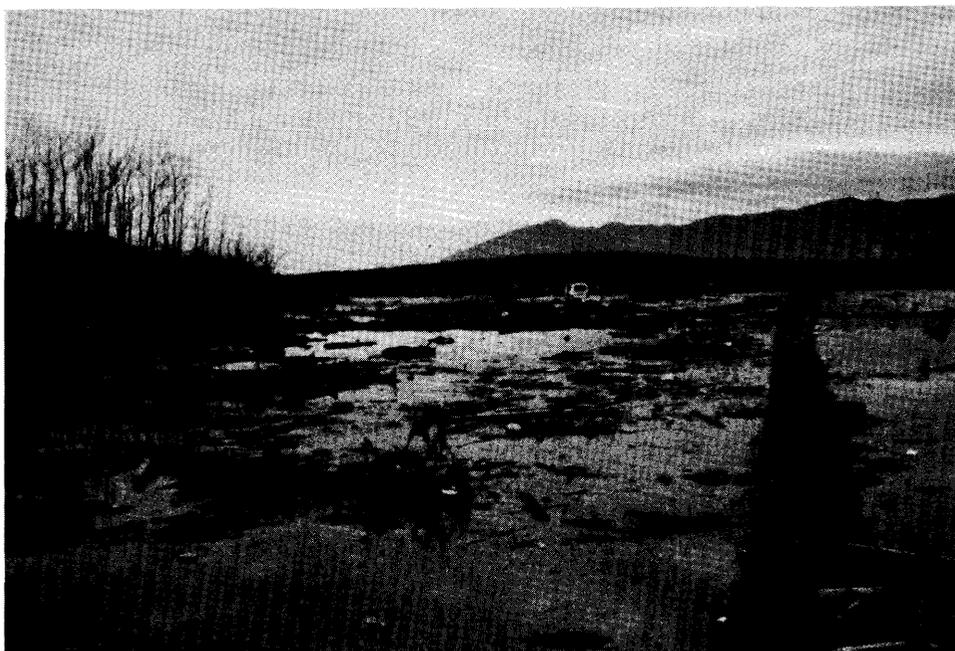
線で示したのは村の発表による「津波による被災地」であるが、必ずしもこの線で示された区域全体が冠水したわけではない。第一次調査ではbの田を視察し、農道にあった車が田のまん中や小川に投げ出されている光景を撮影した(写真 5.19)。

写真 5.19 峰浜村水沢の流失・冠水田，あぜ道にあったワゴン車が田の中へ押し出されている，図 5.22 の b 地点，5 月 30 日，14 時ごろ撮影。

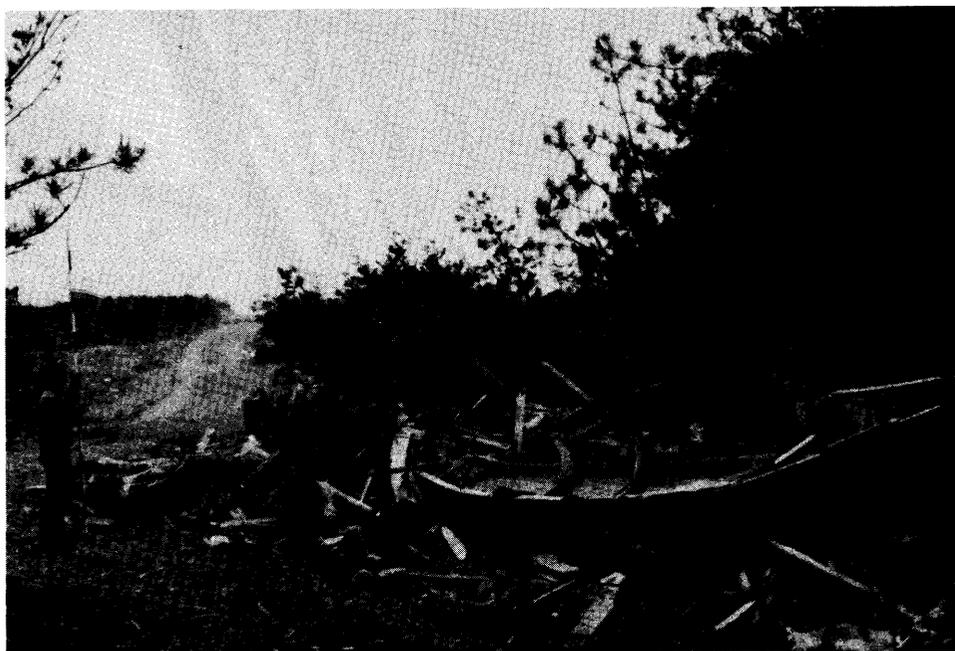
測定し、10.7mと9.8mという高い値を得た。A点の非住家の流出は前に述べた通りである。D点では木造船が標高9mに近い林の中まで運ばれていた(写真 5.20, 5.21)。

写真 5.20 峰浜村ゴルフ場西方海岸，6 月 15 日 11 時 40 分頃撮影。

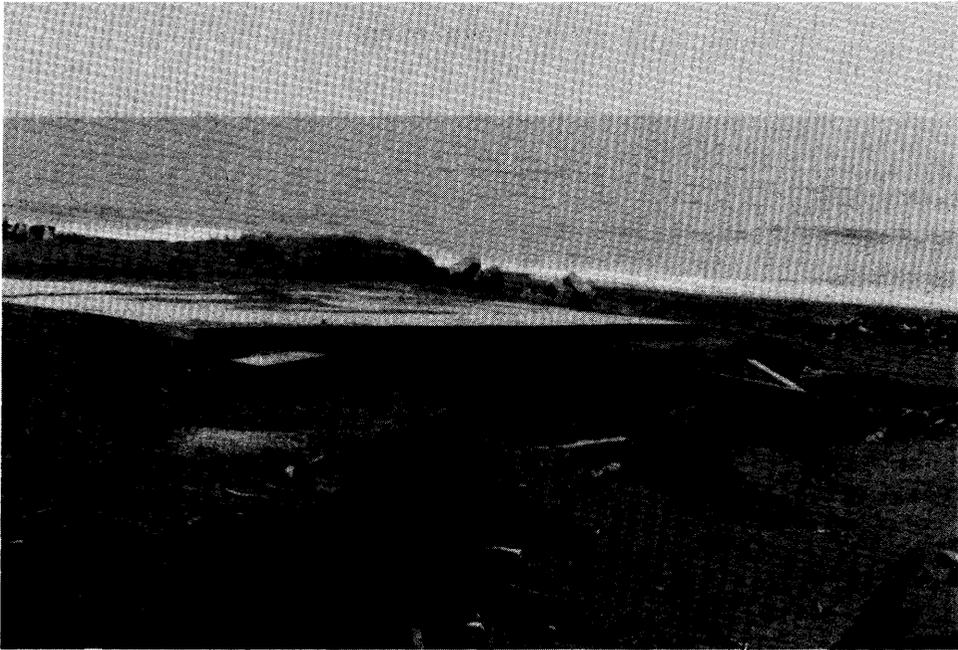
写真 5.21 峰浜村ゴルフ場西方海岸, 6月15日11時30分頃撮影.

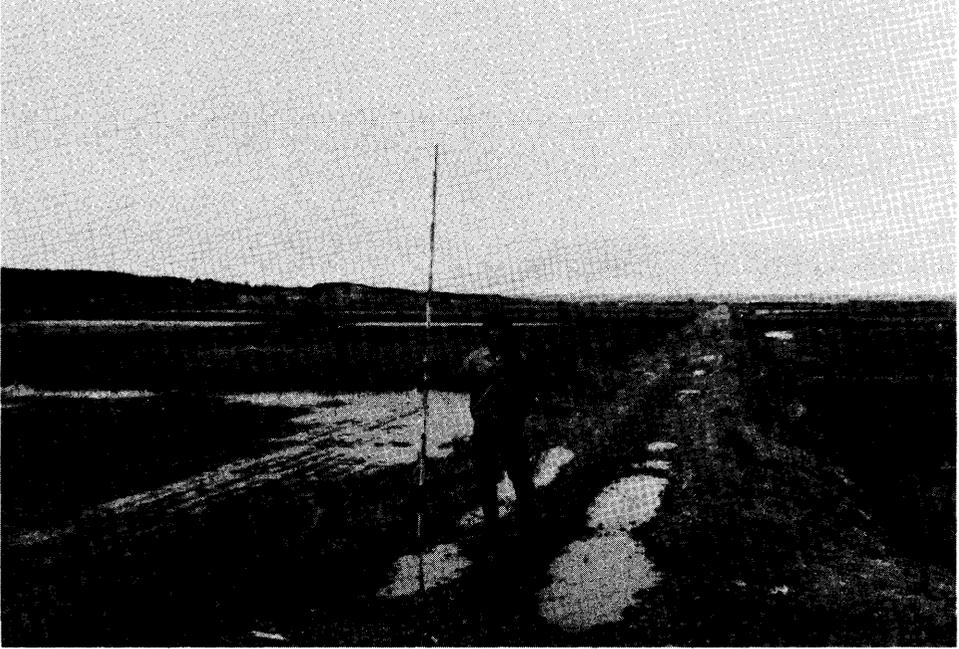
津波はBの橋を完全に覆いつくし、さらに橋の面より85cmほど上方まで水位が上がったと判断される(写真 5.22 および図 5.23)。写真 5.23はこの橋からCの田のほぼ全景を見たところで、このカメラの位置のすぐ近くで農作業をしていた人が1人溺死した。写真 5.24は上の写真の農道をまっすぐ進んで堤川の堤付近にぶつかった地点(図 5.22でCと書いてあるあたりの対岸)の光景である。土堤も田も津波の戻り潮のときにはげしい侵食を受けたことがよくわかる。

写真 5.23 峰浜村 B 地点の橋から C の浸水田を見る, このあたりで農作業中の人が 1 人溺死した. 6 月 15 日 10 時 50 分ごろ撮影.

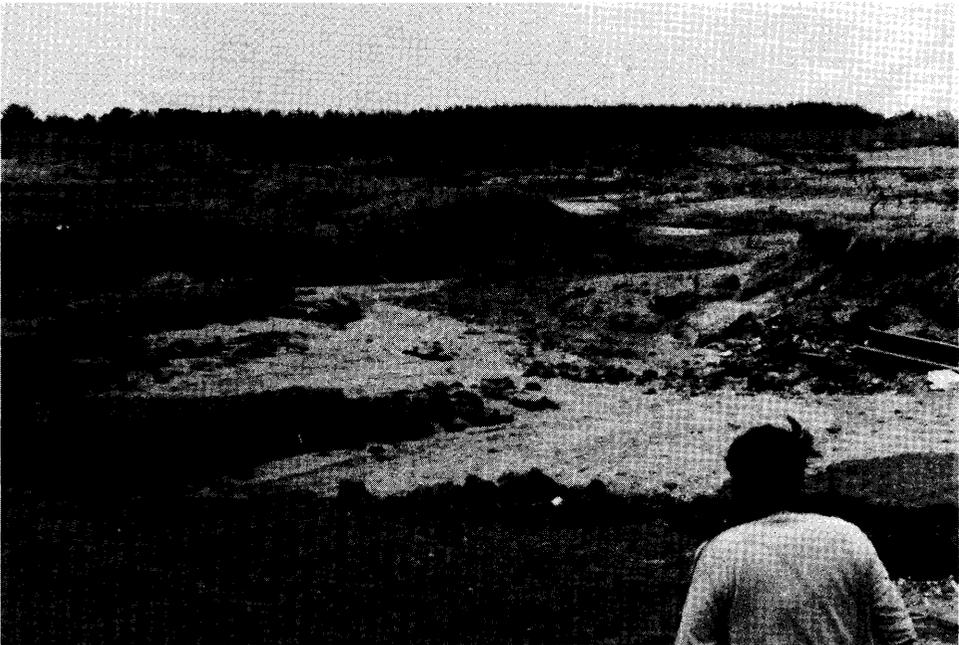
写真 5.24 上の写真の農道をまっすぐ進んで埸川河口の土堤にぶつかった地点. 戻り潮による田と土堤の侵食が著しい. 6 月 15 日 11 時ごろ撮影.

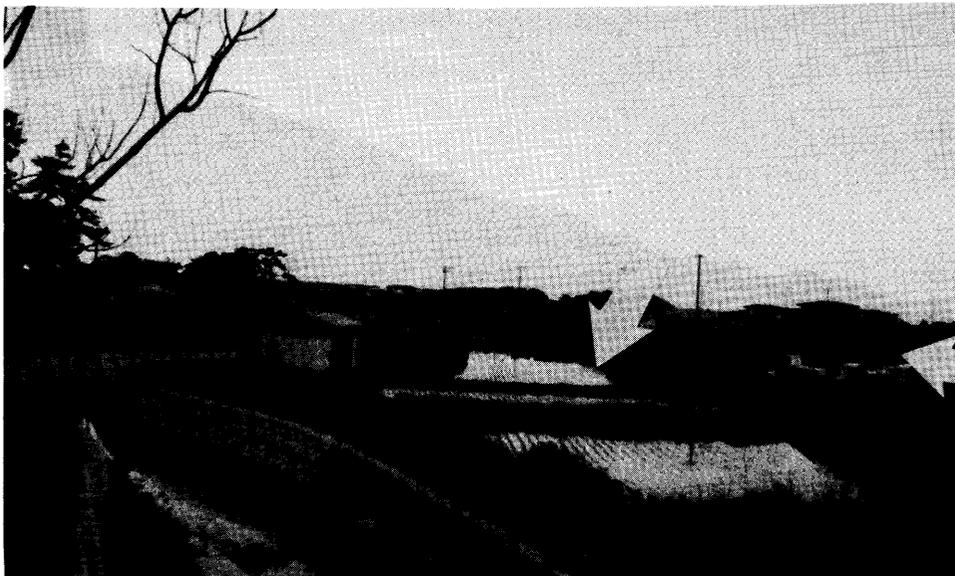
写真 5.25 八森農協ガソリンスタンドから南西を見た光景。矢印は塩水の入った田である。5月20日14時ごろ撮影。

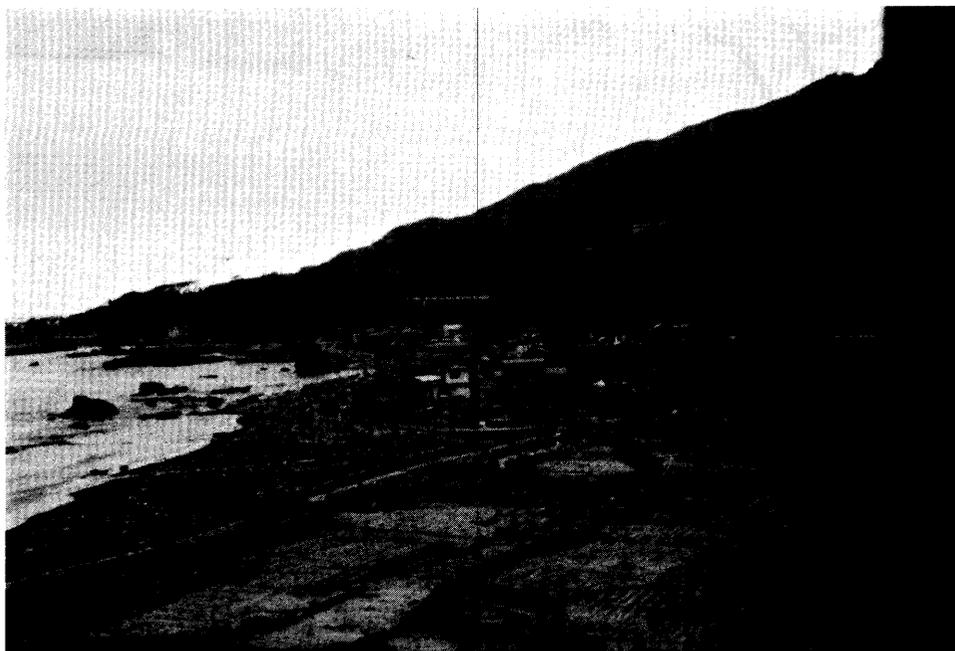
八森町小入川の集落が重大被害をこおむったことは前に述べたが、この集落の南側の三日月形の田がほとんど全面に海水浸入した。写真5.27にこの田の南側から見た光景を示す。画面手前に写っている田はすべて海水で荒廃している。この小入川では市街地後面の津波浸水面の高度を測定し、7.5 mという高い値を得たが、田もほぼこの高さ以下の部分が浸水した模様であった。

写真 5.27 小入川(中央の集落)とその南側の荒廃田(手前). 写っている田はすべて海水が入った.

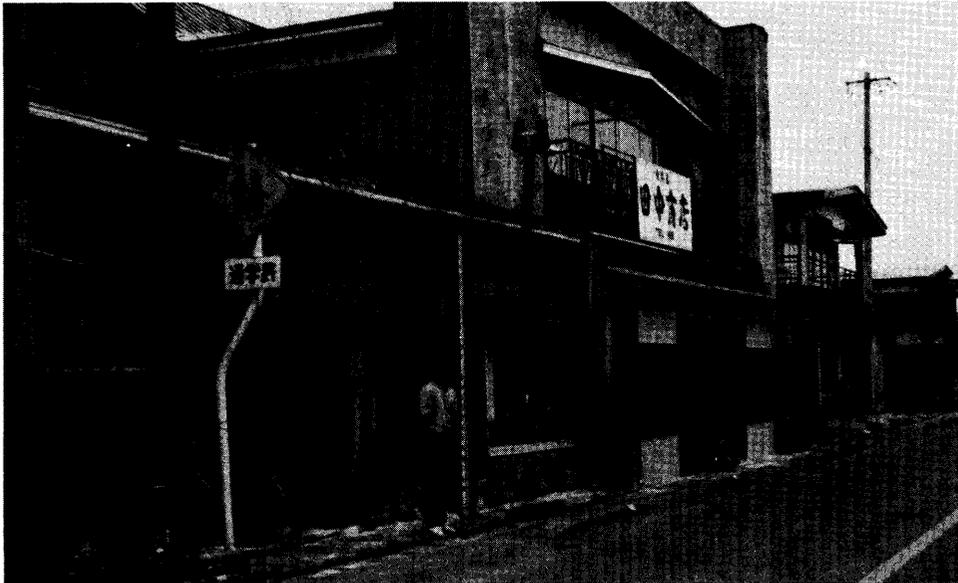
ほとんどの浸水家屋は、道路や田のあぜが壊れたため、水田の水が住宅地区に侵入して起きたものである(町役場回答)。津波による浸水が最も大規模に生じたのは深浦町の田野沢と小泊村の小泊地区であった。深浦町田野沢では港のすぐ背後にある兼平商店の外壁の地面から50cm上方に痕跡が残し、同家の土間に水が入ったのをはじめ、市街をつらぬく国道の道路路面が水につき、道の山側の家屋にも浸水した(写真5.32)。ここでの水位は3.3~3.5mと測定された。深浦町深浦では漁協事務所のすぐ背後にある2、3の家屋が浸水、苗代沢地区の吾妻橋ぞい山側にある深浦工業の材木置場が浸水、鳥居崎では風合瀬(かそせ)漁協の1階事務室と休憩室の床面が浸水した。北金ヶ沢では港の給油施設の床面65cmまで浸水したが、それ以外の町には特に津波による被害は報告されていない。

写真 5.32 深浦町田野沢の国道南側(山側)の家並み。海水は国道面をこえてこちら側の家にも侵入した。浸水を受けたところに白い消毒粉がまかされている。5月31日15時50分撮影。

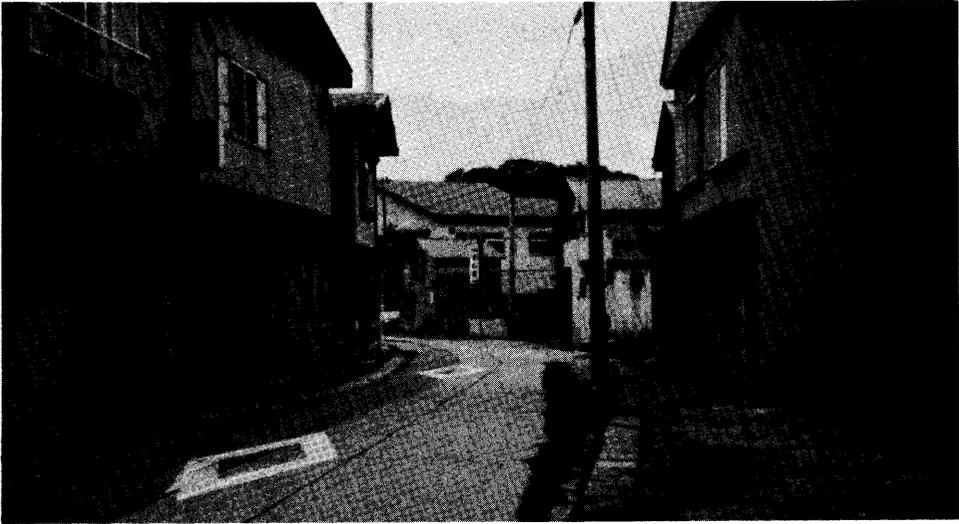
小泊港では、港に道一つ隔てて直接海に面している家並が浸水した。漁協の事務所は入り口のステップ3段目まで海水が上昇したが、中までは入らなかった。小泊村役場の周囲では、村役場の一階事務室の床面に海水が浸入した。また役場の外壁やフェンスにも痕跡が残っていた。役場前の道路にも海水によって運ばれてきた砂が積もっており、両側の家はすべて浸水した(写真5.33)。役場裏の田畑は冠水した。

写真 5.33 小泊村役場付近の街路。海水が道路面をひたし、両側の家は浸水した。道路にはそのとき運ばれた海岸の砂がところどころに積もっている。6月1日14時55分撮影。

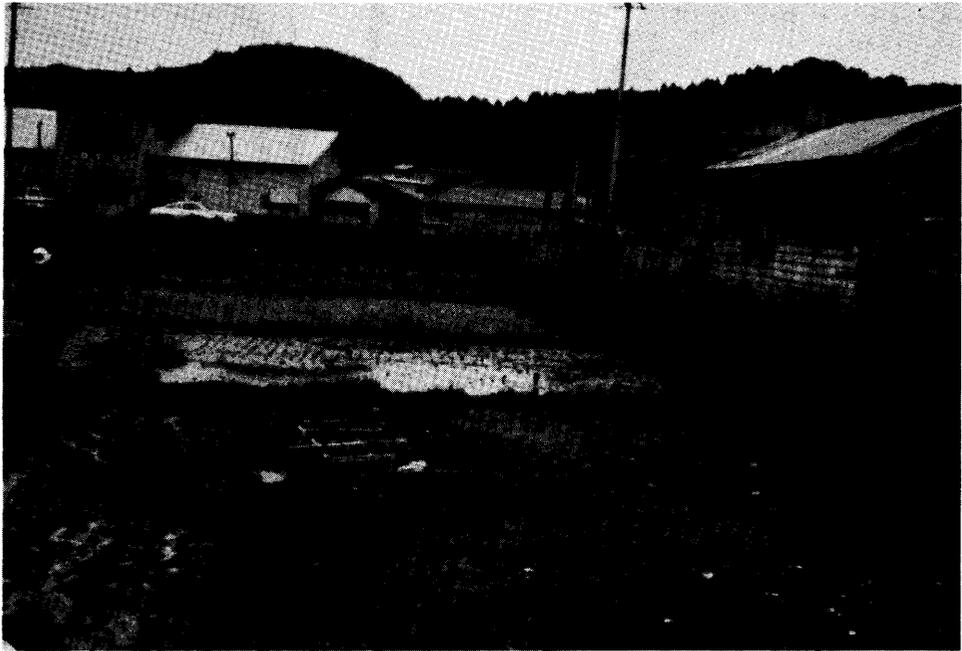
小泊村では村役場の東側の水田が冠水した(写真5.35)。

写真 5.35 小泊村役場裏手の冠水田, 6月1日14時50分撮影.
