主要災害調査 第 23 号

昭和58年(1983年)日本海中部地震
による災害現地調査報告

科学技術庁

国立防災科学技術センター

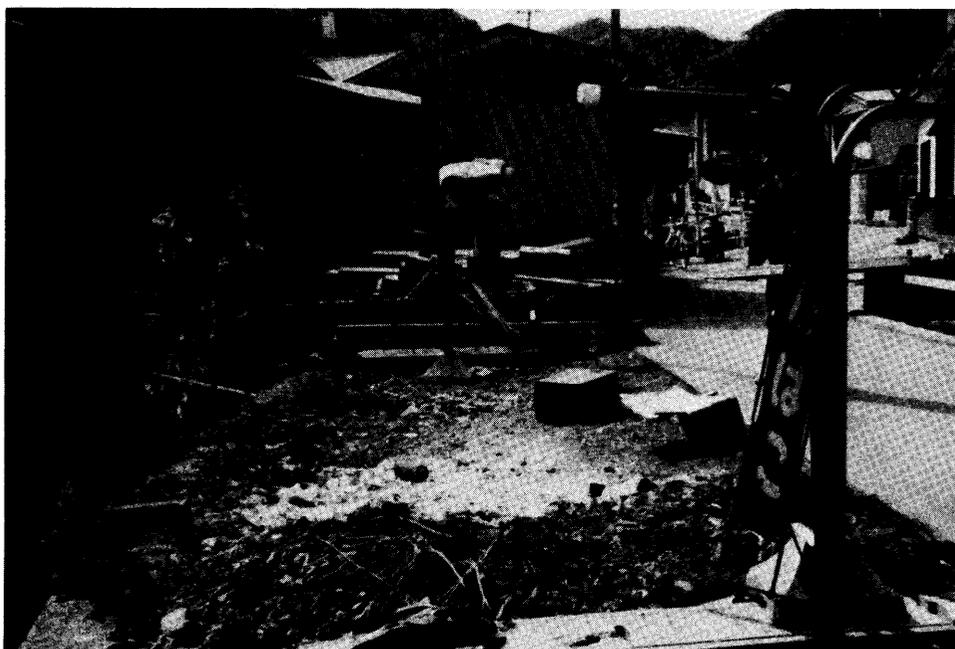
福島町吉野地区では、川沿いに津波が上がり、川の西側の家が浸水した。ここは新国道が堤防の役割りをしているところであったが、川の出口となっているところだけは堤防が切れており、ここから住宅地に津波が入り込んだものである(写真5.40)。全く同じことが、松前町月島でも起きている。すなわち伝治沢川の堤防護岸の切れ口から津波が入り、その川沿いの地区一帯が浸水した(写真5.41)。

写真 5. 40 福島町吉野地区. 川筋にそって海水がさかのぼり, 川の両側の住家が浸水した. 写真手前の草は海水が戻った時の方向になぎ倒されて枯れている. 6 月 3 日 15 時撮影.

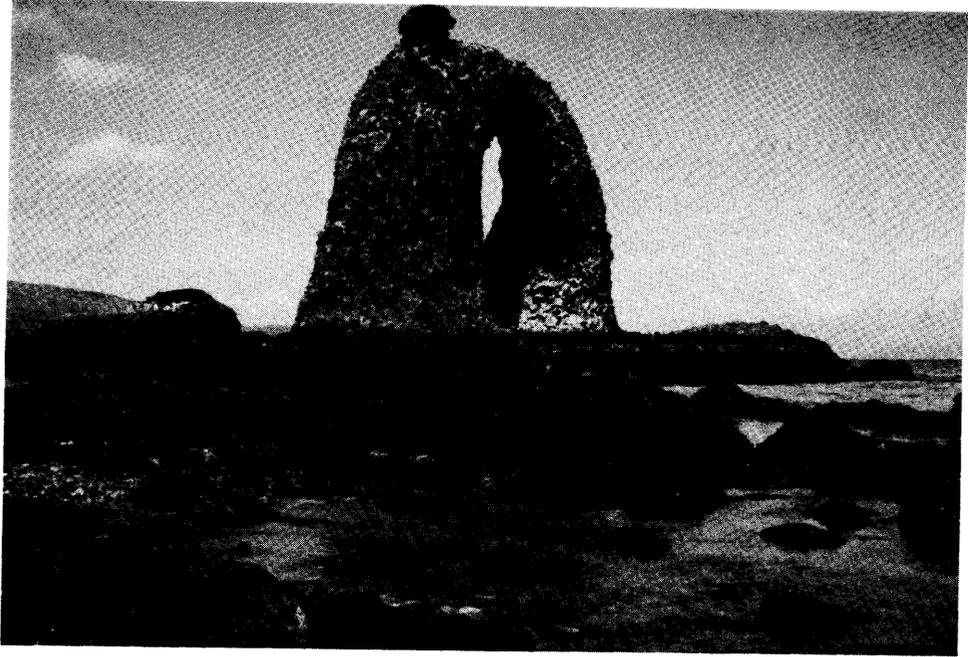
写真 5.47 奥尻町鍋釣岩. 潮が引いたときの光景. 奥尻町役場提供.
