主要災害調査 第 24 号

1983年7月梅雨前線による島根豪雨
災 害 現 地 調 査 報 告

科学技術庁

国立防災科学技術センター

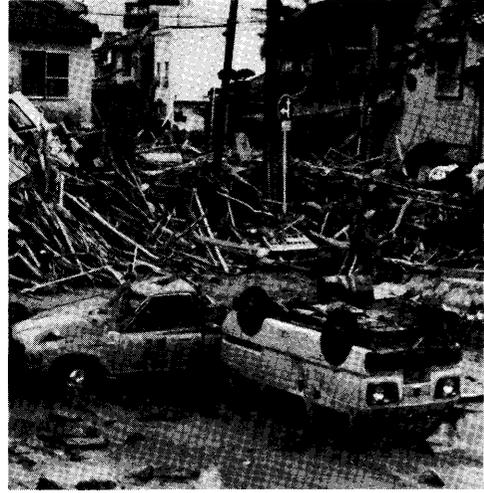
写真 11 三隅町役場近くの被災状況
（島根県広報課提供，昭和58年7月
25日撮影）

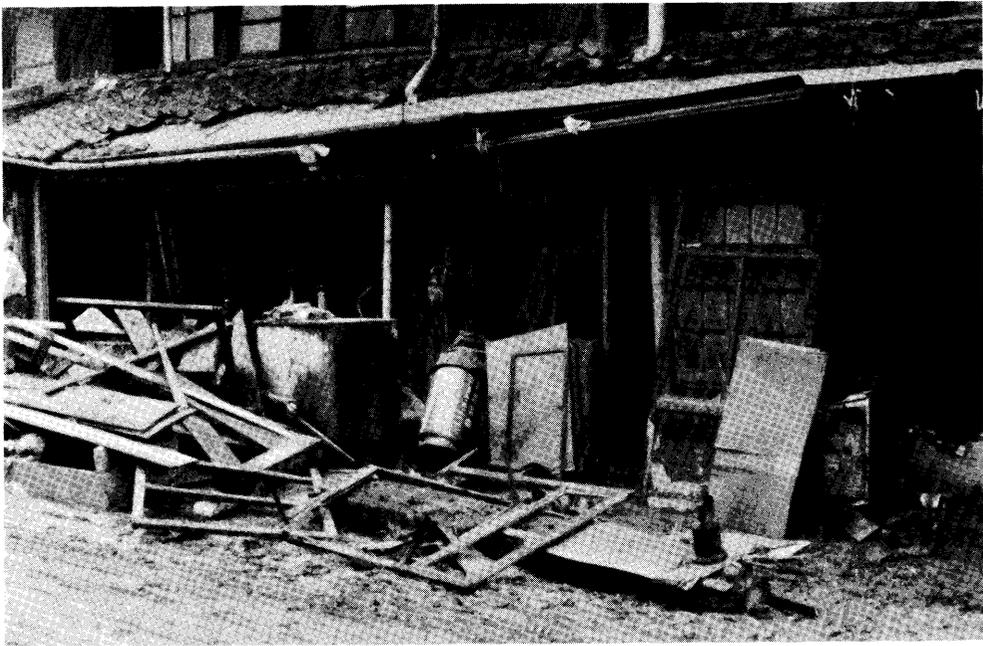
写真 13 益田市本町付近の被災状況
(島根県広報課提供, 昭和58年7月25日撮影)

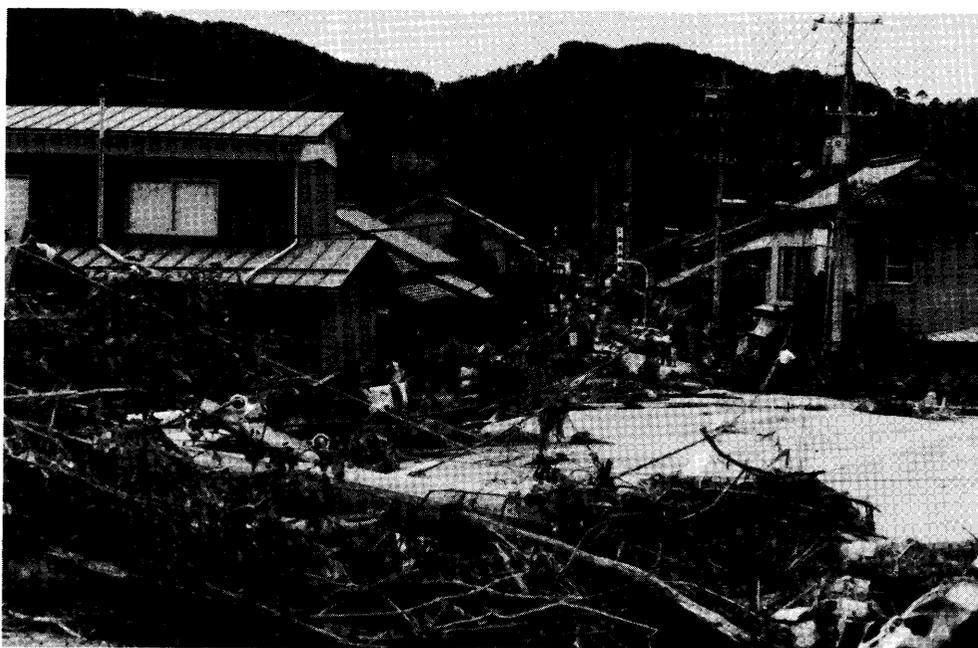
写真 15 益田市七尾町付近の被災状況
(島根県広報課提供, 昭和58年7月25日撮影)
