# 1988年集中豪雨災害調査報告 —島根・広島地区—

科学技術庁

国立防災科学技術センター

# 1988年集中豪雨災害調査報告—島根・広島地区—

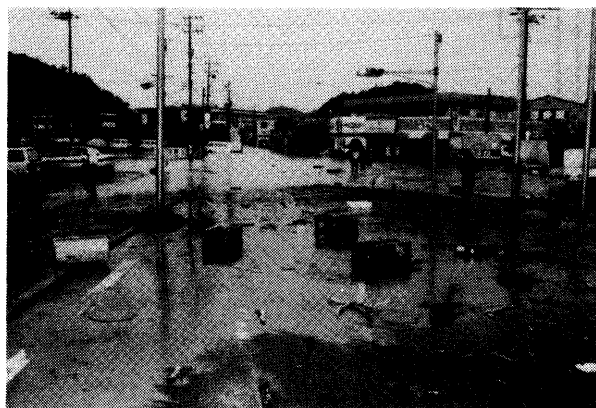
ある。当時、浜田川は氾濫しなかったけれども河川水位の上昇（写真3.1）にともない、背水等が堤内地に湛水し、市街地で床上・床下などの浸水被害が発生した（写真3.2，3.3）。各地の浸水深は昭和58年7月の時より所によって30cm程度低いが、それでも港町で70cm，殿町で50cm，朝日町で50cm，相生町の今井迫川付近では1.5－2mも浸水している。最も浸水被害の大きかったのは川幅3－5m，深さ1.5－2m程度の今井迫川（写真3.4，3.5，3.6，3.7），杉戸川等の小河川であり、普段はほとんど水の無い水路を40－80cmもオーバーして濁流が脇の道路と水路とを流れた。当時の状況を相生町でインタビューした山陰中央新報は次のように報じている（昭和63年7月17日）。「---濁流が押し寄せ、一家は天井を突き破って命からがら屋根伝いに隣家へ避難した。---」

写真3.2 県道浜田八重可部線浜田市農協付近の浸水後の状況（黒川町），浜田市提供

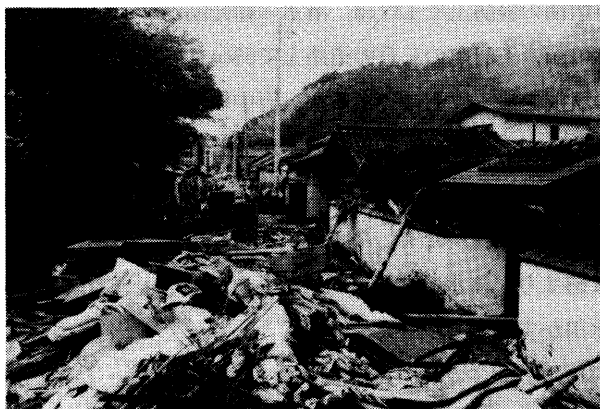
写真 3.9 下府川氾濫による下府町内の浸水状況，浜田市提供

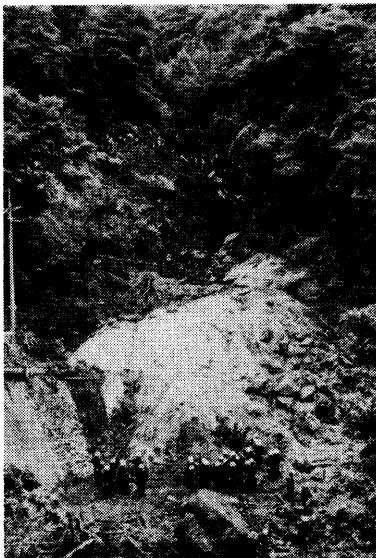
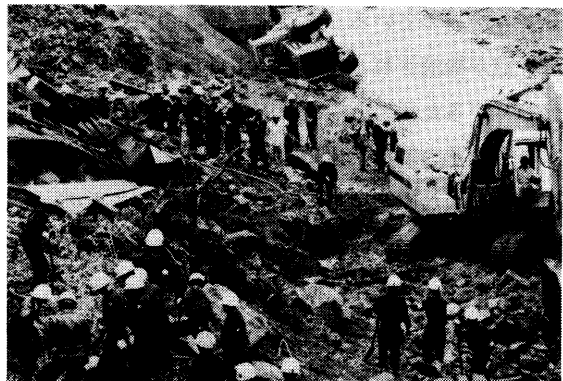
浜田市三階町にて裏山崩れ発生：後山芳市（51）、妻の由利子（45）、母のフサヨ（74）死亡、次女の恭子（21）自力で脱出：1回目の崩れで由利子が埋まり、芳市と恭子が助けようとしていたところへ2回目の崩れがあり、4人は一気に細谷川へ押し流される。その内で恭子だけがタンスにつかまり自力で脱出（写真4.1）。

写真 4.1 土石流により全壊した家屋（浜田市三階町後山宅）行方不明者 3 名（浜田市提供）

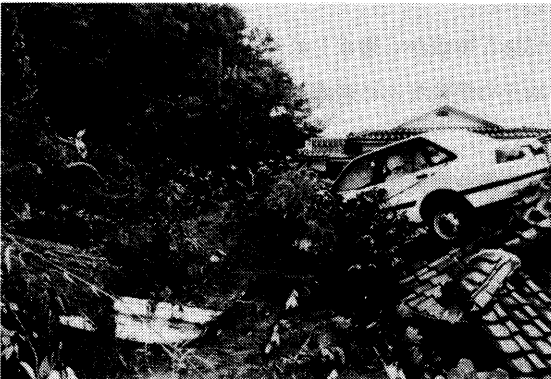
写真 4.5 裏山の崩壊（浜田市国分町）（浜田市提供）

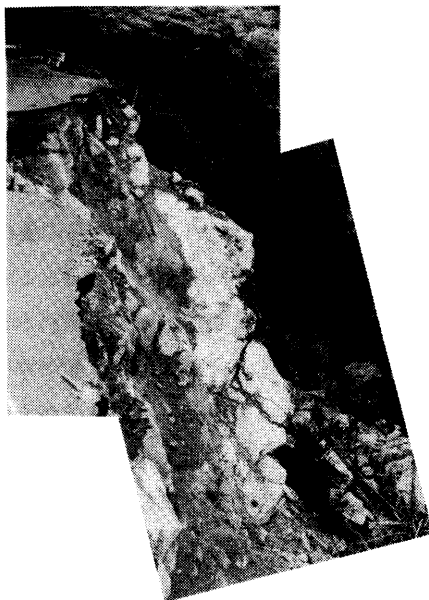
以上を総合すると、浸食小起伏面の存在がここでも大きな意味をもっている。一般に浸食小起伏面の上には厚い赤色土の堆積があり、浸食小起伏面の縁で起きる崩壊の土層深は深く、したがって規模は比較的大きい。それに比べて浸食小起伏面周辺の急傾斜面で起きる崩壊は、いわゆる表層滑落型で土層深は薄いので規模は小さいが、急傾斜のため、下の谷底まで落下することが多い（写真 4.14）。また前者は風化層と風化基岩の境界はあまり明瞭ではないが、後者においては風化層の下の方の基岩の風化はあまり進んでいないので、表土層との間に明瞭な境界線が引かれることが多い（写真 4.15）。

写真 4.15 今井迫川沿いの崩壊

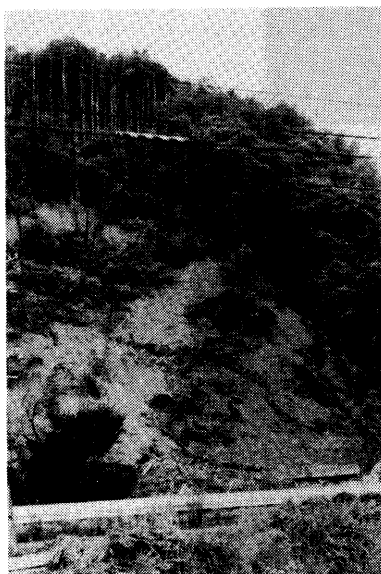
三隅大橋に近い向野田の崩壊を調べた（写真 4.16）。この崩壊の特徴は比較的深い土層深で、最深部で 2.5 m 位、周辺部で 1.5 m 位の土層深があった。崩土は泥質片岩の風化物からなるが、成層構造は認められなかった。崩壊源の滑落崖で試料採取をおこない X 線回析分析をおこなった。X 線回析分析の結果は Chlorite・Vermiculite の混合層が地表下 40, 80, 120 cm の深度から検出され、粘土鉱物組成に変化はなかった。

写真 4.16 三隅町向野田の崩壊（泥質片岩地域での崩壊）

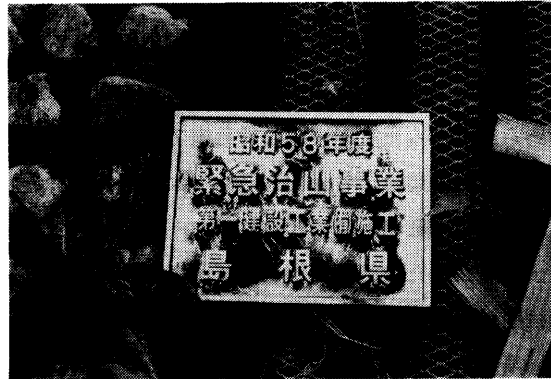
また 58 年災害で災害がひどかった須津や倉掛も見て回ったが、須津では対策工事が徹底してなされたせいか今回は崩壊は発生しなかった（写真 4.17, 4.18）。ただし、倉掛では、58 年災害の時、崩壊した場所が再び崩壊していた（写真 4.19）。ここでは植生工などの簡単な対策工事が行われていたためであろう。また長柄町では 58 年災害で崩壊が発生した場所のすぐ近くが崩壊していた。この崩土は下の道を横断し、川岸にあった人家を破壊したが住民は避難していて無事であった。またこの地域は浸食小起伏面の発達はよくないが赤色土の露頭は随所で見かけた。その 1 つを採集し分析したが、粘土鉱物はメタハロイサイトであった。

写真 4.18 58年災害時の対策工事

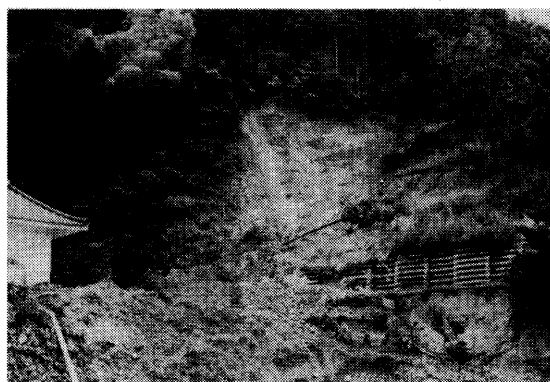
写真 4.19 58年災害のとき、崩壊した場所の再崩壊（三隅町浄蓮寺）
