添付 A 建物試験体の構造特性

A.1 建物試験体の構造設計方針

添付D カラー図版

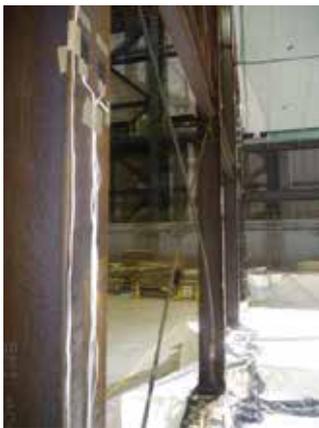
写真 3.1 K-NET 仙台波 80% 加振後の壁ブレースの座屈変形

Photo 3.1 Buckling of Vertical Brace after K-NET Sendai 80% Excitation.

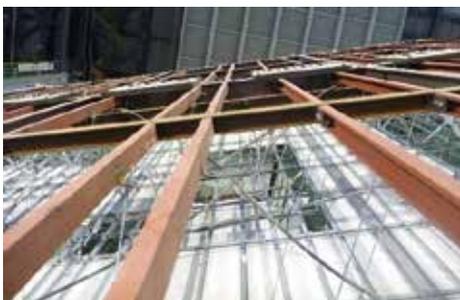
写真 3.2 全加振後の屋根ブレースの座屈変形

Photo 3.2 Buckling of Horizontal Brace after All Excitations.

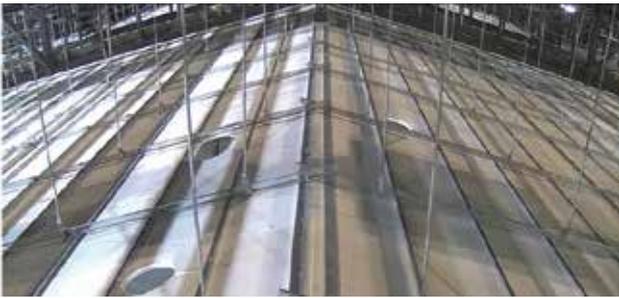
(a) K-NET 仙台波 25% 加振後
(a) After K-NET Sendai 25% Excitation.

写真 4.1 各加振後の天井頂部の状況
Photo 4.1 Damage after Experiment.

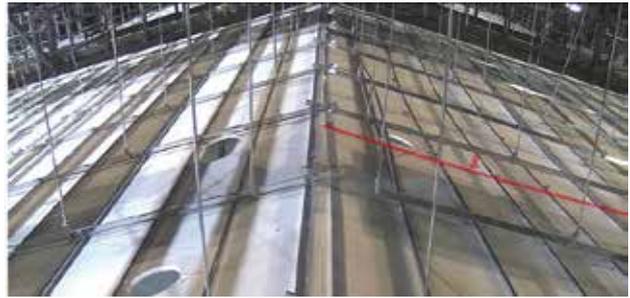
(b) K-NET 仙台波 50% (1 回目) 加振後
(b) After K-NET Sendai 50% 1st Excitation.

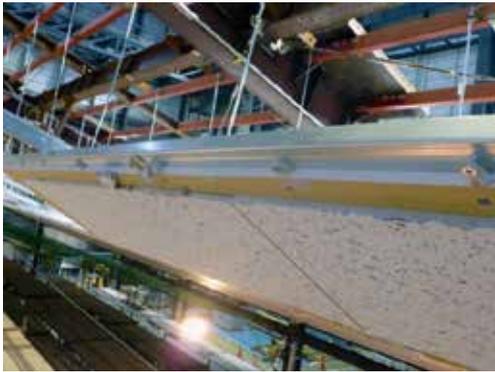
せっこうボードの目地を境に脱落した

写真 4.4 実験後の未対策天井の損傷状況
Photo 4.4 Damage of Non-seismic Ceiling after Experiment.

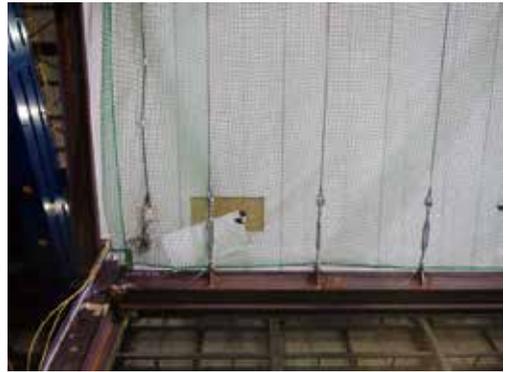
ロックウール吸音板の脱落

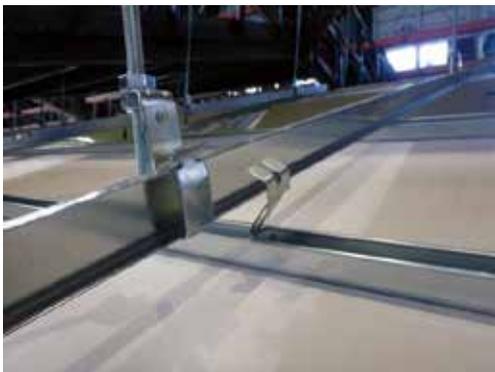
クリップの外れ

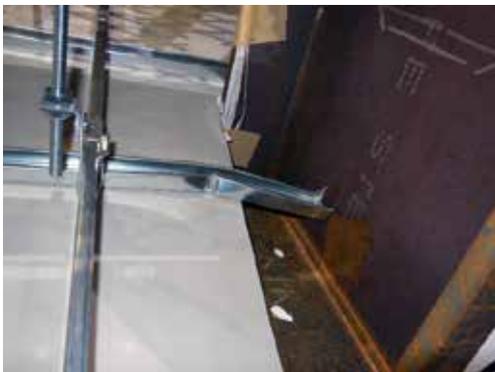
壁際野縁の端部が座屈している

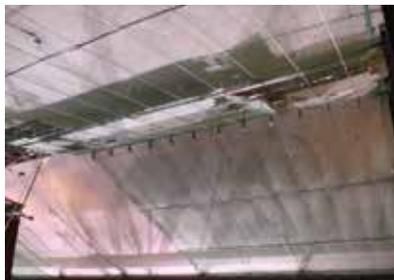
(a) 天井下から
 (a) Look up from floor.

写真 5.3.1 未対策天井に対する K-NET 仙台波 50% 加振後のフェイルセーフ機能の状況
 Photo 5.3.1 Failsafe System after K-NET Sendai 50% Excitation for Non-seismic Ceiling.

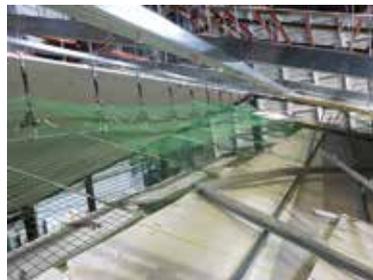
(b) 脱落した天井の捕捉状況
 (b) Catching the Damaged Ceiling.

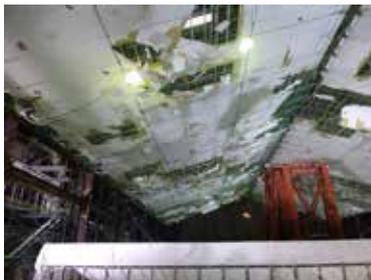
(a) 2.2G 耐震天井
 (a) Seismically Designed Ceiling with Seismic Coefficient of 2.2.

写真 5.3.2 1.1G 耐震天井, 2.2G 耐震天井に対する JMA 神戸波 150% 後のフェイルセーフ機能の状況
 Photo 5.3.2 Failsafe System after JMA Kobe 150% Excitation for Seismically Designed Ceiling.

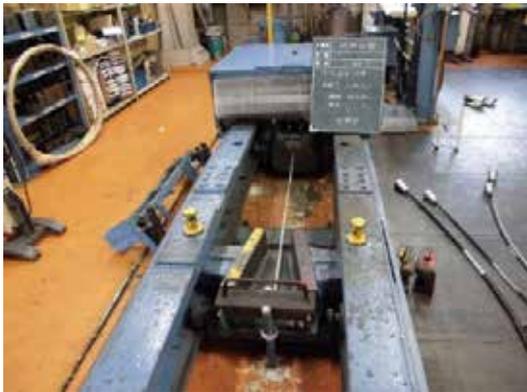
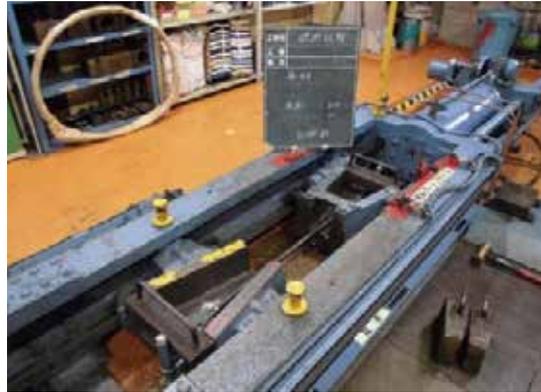
(a) 展開ワイヤ
(a) Wire

(b) 吊り材
(b) Suspending Rod

写真 5.3.4 引張試験による残存強度の評価

Photo 5.3.4 Evaluation of Remain Strength by Tensile Tests.

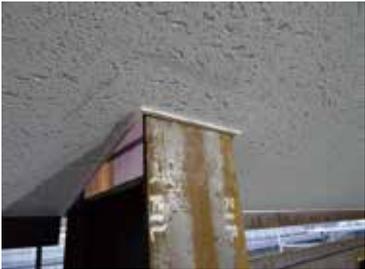
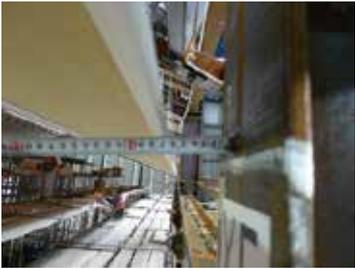
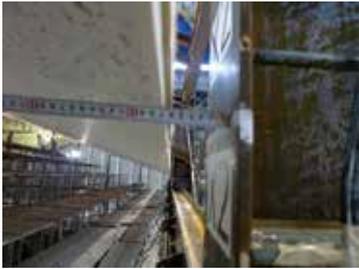
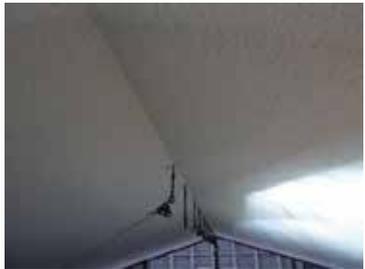
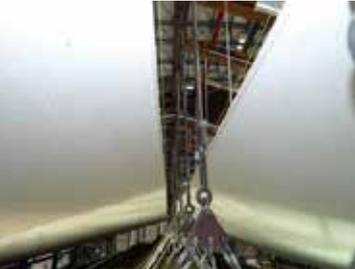
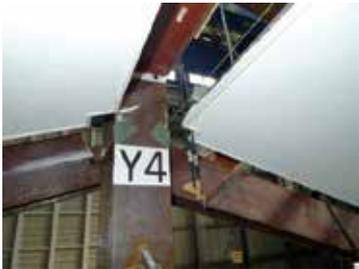
仕様		
		未対策天井 (600 m ²)	1.1G 耐震天井 (274 m ²)	2.2G 耐震天井 (274 m ²)
クリアランス	状況	なし	あり	
			勾配下端で 60mm, 頂点部で 60mm ずつ, 120mm のクリアランスを設ける

課題		斜め部材以外の部分を固定できない為, クリアランスを設けるタイミングが難しい. 仕上げ材を張り付けるとその重量で下がってくる.		
対策		勾配天井の壁際クリアランスは, 指定寸法きっちりとは施工が困難であるため, 重量でずれる分なども考慮し, 必要寸法 + α で指示する必要がある.

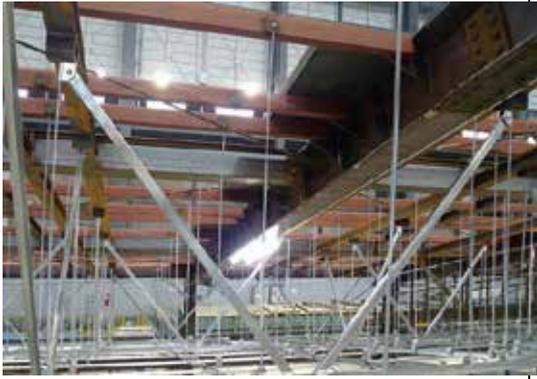
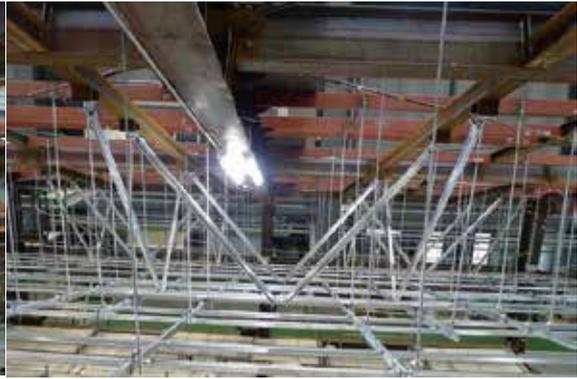
仕様	
		1.1G 耐震天井 (274 m ²)	2.2G 耐震天井 (274 m ²)
斜め部材	状況	[-40×20×1.6 X・Y方向に 27 対ずつ	[-50×25×10×1.6 X・Y方向に 30 対ずつ

課題	吊り元まで手が届かなくても作業できるような金具を使用した。周辺の状況によっては取付が不可能であった。天井裏へ体を入れる必要があり、天井下地の施工足場では作業ができなかった	
	対策	足場の盛り替えもしくは作業用の追加足場が必要になる。 吊り元にアクセスできず、多少の障害物があっても作業可能な金具の開発が必要。

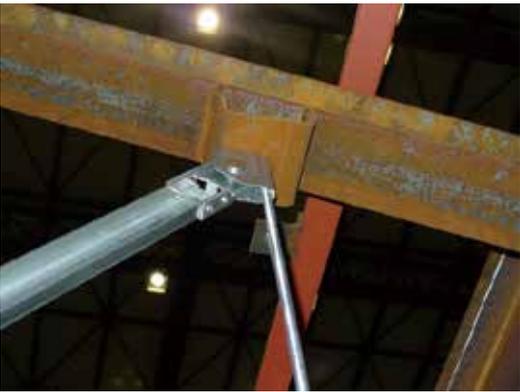
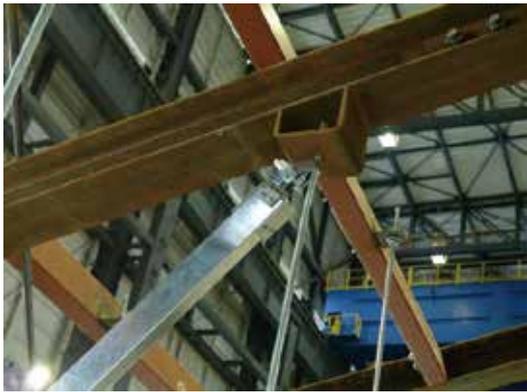
仕様	
		1.1G 耐震天井 (274 m ²)	2.2G 耐震天井 (274 m ²)
斜め部材上部取付金物		ホロータイプ 斜め部材用吊ボルト：114 本	ホロータイプ (スライド式) 斜め部材用吊ボルト：120 本
		2 人 1 組で天井内作業 斜め部材にはビス 4 本で固定	斜め部材にはビス 6 本で固定
	状況

課題	吊ボルトに嵌合する部分を、一度分解してから取付ける為、手間がかかる。下部から取り付けることが出来るよう工夫はされていたが、周辺状況によっては作業できなかった。	下部から取付けることが可能な工夫がみられたが、斜め部材が長くなると斜め部材を振り回しにくくなり困難になる。
	対策	さらなる技術開発が望まれる。

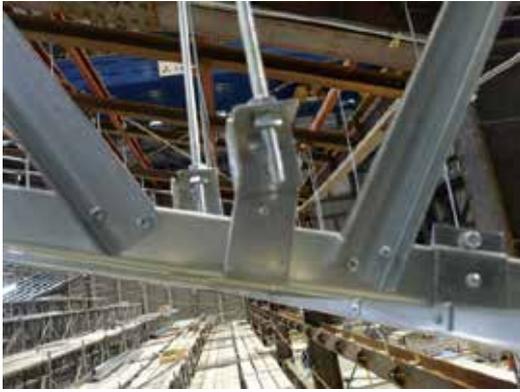
仕様	
		1.1G 耐震天井 (274 m ²)	2.2G 耐震天井 (274 m ²)
斜め部材下部固定		ビス 2 本固定 (追加野縁受け材 : [-40×20×1.6])	ビス 3 本固定 (追加野縁受け材 : [-40×20×1.6])
		斜め部材受けは野縁受け 4 本に渡し、ビス 2 本/箇所 で 4 箇所を固定。 但し、取付金物はハンガーが兼ねる。	斜め部材受けは野縁受け 4 本に渡し、ビス 2 本/箇所 で 4 箇所を固定。 但し、斜め部材受けと野縁受けを固定する取 付金物をビス 2 本/箇所 で 4 箇所を野縁受に固 定。
	状況

課題	ハンガーが斜め部材受け取付金物を兼ねるので、左右の向きが限定される。 施工時に把握していないと、やり直す必要が出る。 野縁受け材の向きを、片側 1 方向に決めて施工する必要がある。	斜め部材受け取付金物をハンガーに被せて取付けるため、左右の向きが限定される。 施工時に把握していないと、やり直す必要が出る。 高強度のためか、固定するビスの本数が多い。 野縁受け材の向きを、片側 1 方向に決めて施工する必要がある。
対策	斜め部材設置位置を事前に十分検討しておく。 向きに寄らず斜め部材が固定できるような工法の開発が望ましい。

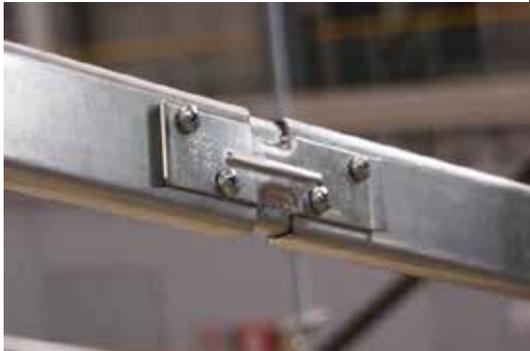
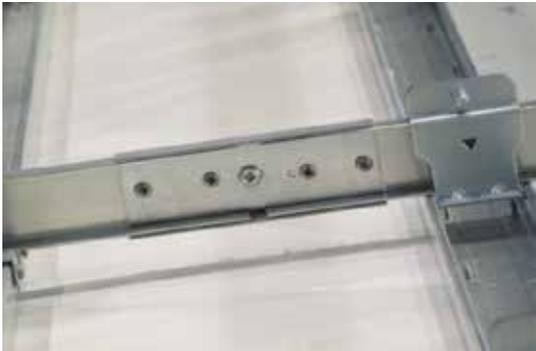
仕様	
		1.1G 耐震天井 (274 m ²)	2.2G 耐震天井 (274 m ²)
野縁受ジョイント		未対策天井用ジョイント 62 箇所	野縁受が[-40×20×1.6 の為, 特製ジョイントを使用 46 箇所
		未対策天井用ジョイントに ビス 2 本ずつ, 4 本で固定. 下穴なし (t1.2mm 2 枚抜き)	St-1.6mm2 枚挟み込みの 特製ジョイントを使用 ビス 2 本ずつ, 4 本で固定. 下穴なし (t1.6mm 3 枚抜き)
	状況

課題	下穴がない為, ジョイント: 1.0mm と野縁受: 1.2mm を打ち抜く必要があるため, 施工に手間がかかる.	下穴がない為, ジョイント: 1.6mm×2 枚と野縁受: 1.6mm の 3 枚を打ち抜く必要があるため, 施工に手間がかかる.
	対策	あらかじめした穴を設けるなど, 緊結しやすい構造とする.
