防災科学技術研究所研究資料 第413号

熊本地震被災地域における地形・地盤情報の整備
—航空レーザ計測と地上観測調査に基づいた防災情報データベースの構築—

**Restoration of Topographic and Geotechnical Information
 in Area Affected by the 2016 Kumamoto Earthquake**

酒井直樹^{*1}・木村 誉^{*1}・上石 熱^{*1}・田中義朗^{*2}・村松広久^{*2}・九鬼和広^{*2}・
水谷 佑^{*2}・長倉 賢^{*2}・近藤雅信^{*3}・高野正範^{*3}・植野 亮^{*4}

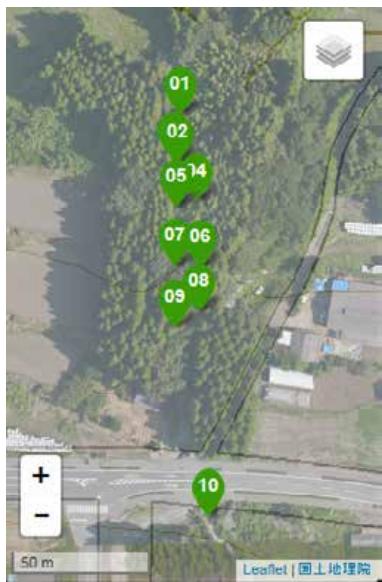
【南郷谷地区】

南郷谷地区では渓流内に設置した10基の傾斜センサーで観測を行つたが、降雨期間前後において、観測点の変化を示すような累積を伴う変位は観測されていない。

降雨による土砂移動や渓岸浸食は発生していないと考えられる。

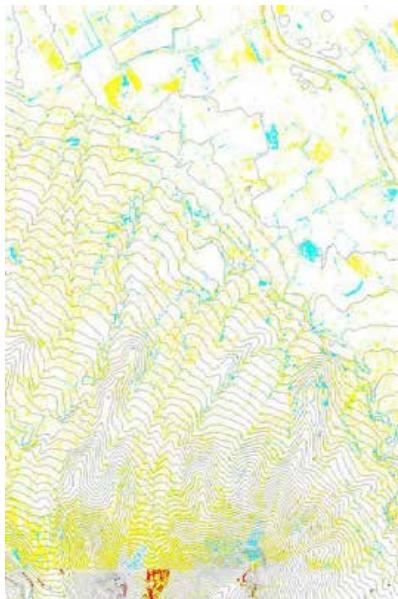
西部で植生の繁茂によると思われる高まりが見られる。

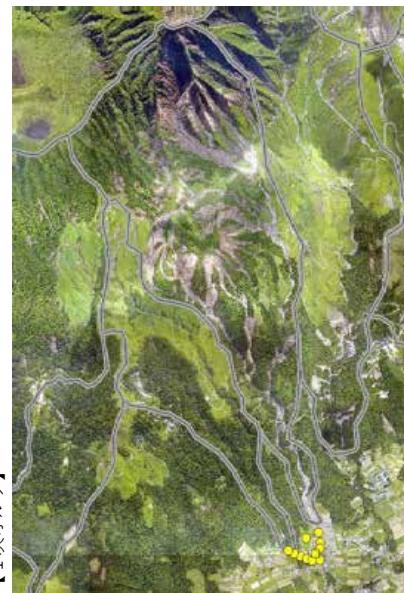
【所見】草千里ヶ浜の南部、烏帽子岳を源流とする流域、北西部で接する流域が合流するところにセンサーが配置されている。地震では流域内の噴火口と烏帽子岳が全方向に崩壊を起こし、流域内の半分程度が崩壊地となつた。豪雨では崩壊地が一面に広がつたこともあり、土石流が人里まで流下して流路の崩壊や田畠の埋積を招くなど大きな被害をもたらした。

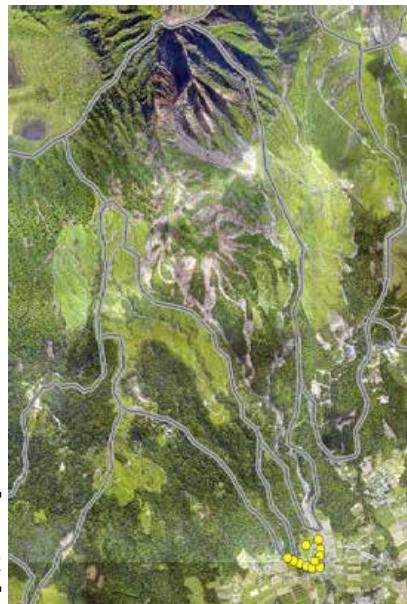
わずかに植生の繁茂によるとと思われる高まりが見られる。

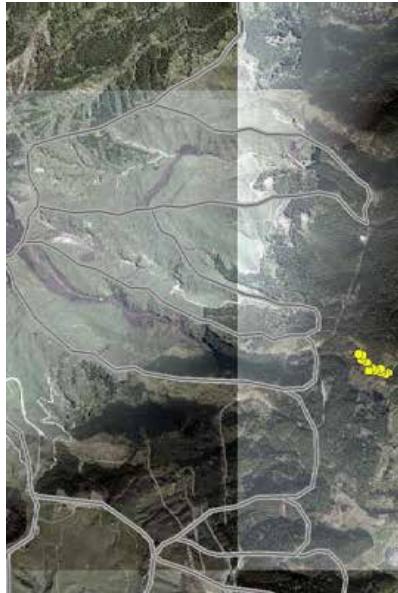
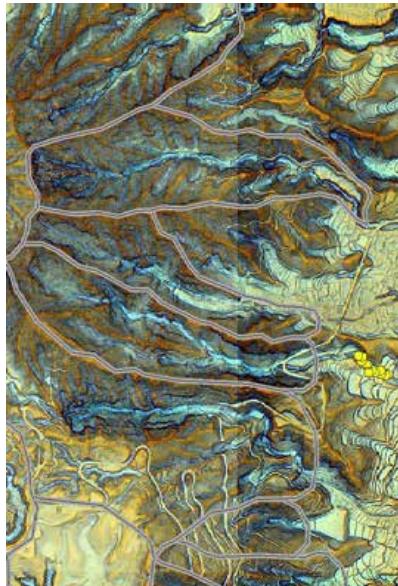
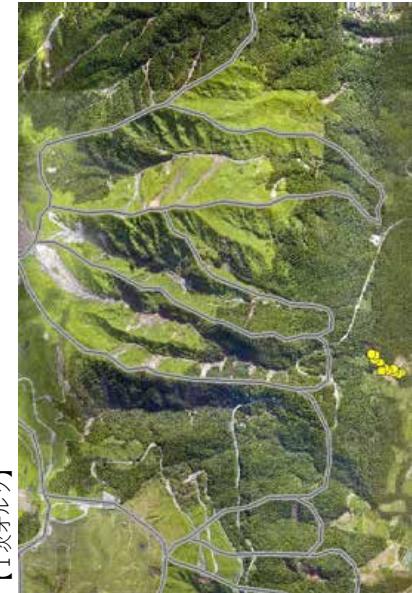
【所見】センサー背後の流域は御竈門岳の南部を源流とし、比較的小規模な流域である。地震では最上流部からセンサーの下流部まで、流域全体で崩壊が多数発生した。豪雨により上流域では土石流の痕跡があるが、下流に被害をもたらすまでは至らなかつたと思われる。

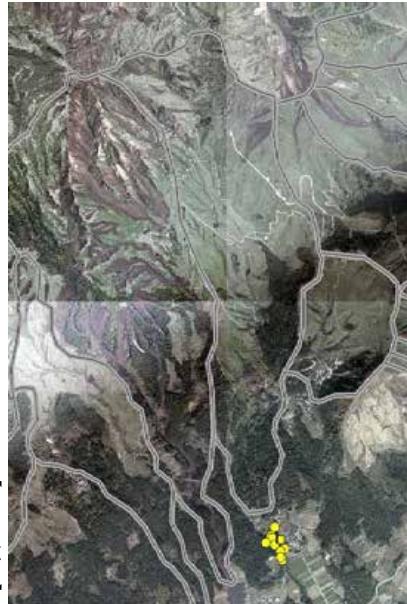
センサーの背後の流域は鳥帽子岳と御竈門岳を源流とする流域で、山王谷川の南で接する。地震では鳥帽子岳と御竈門岳の山頂部で崩壊が発生し、豪雨では崩壊地が拡大するような形で影響があつたものの、大規模な土石流の発生には至らなかつたと思われる。

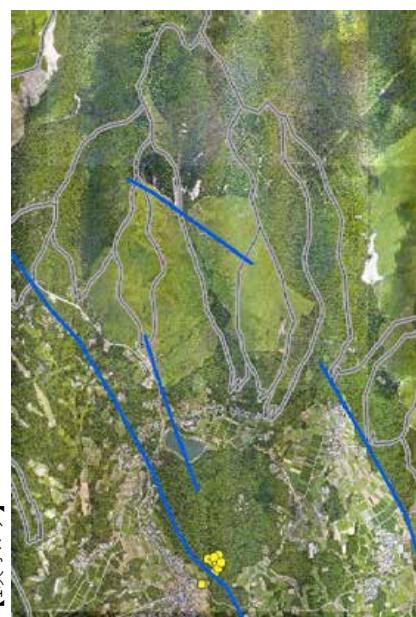
田畑を中心とした高まりが見られる。

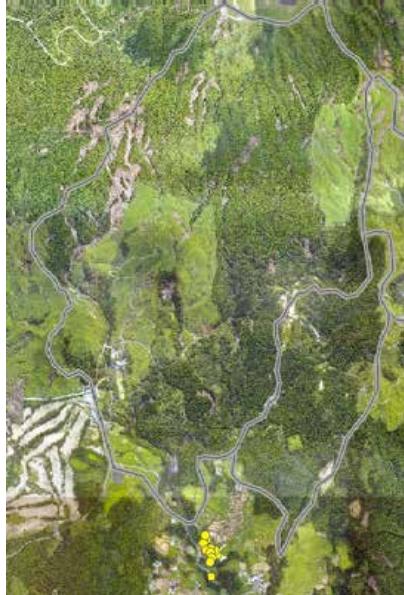
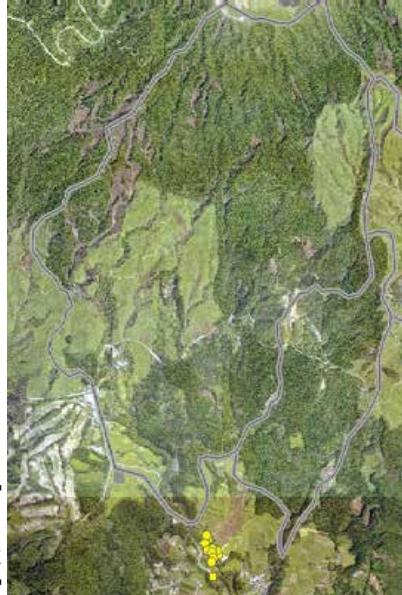
【所見】 北部で植生の繁茂によると思われる高まりが見られる。それ以外、変化は乏しい。

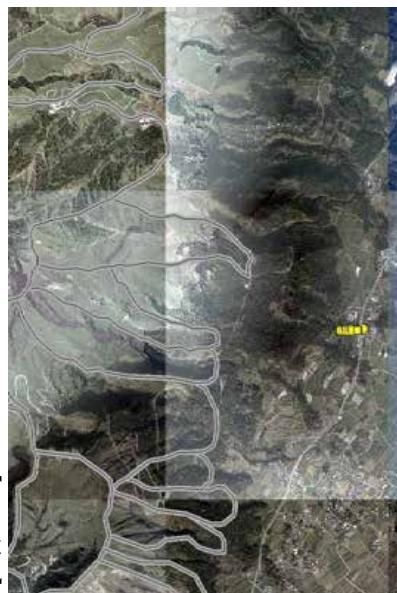
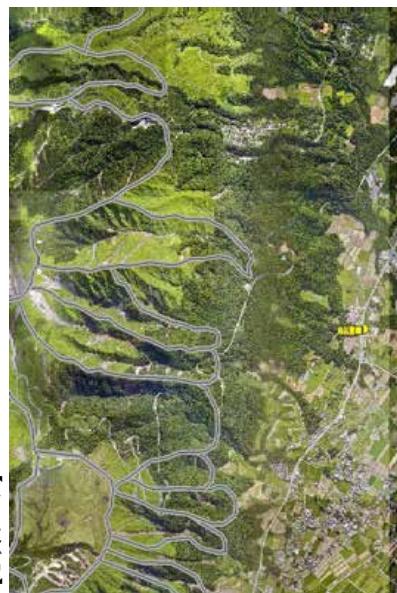
【所見】 センサーの背後の流域は御電門岳の南部を源流とし、水口川に隣接する比較的小規模な流域である。地震では水口川ほどの数ではないが流域全体で崩壊が発生した。豪雨では最上流部の再崩壊など影響はあったが、被害をもたらすには至らなかつたと考えられる。

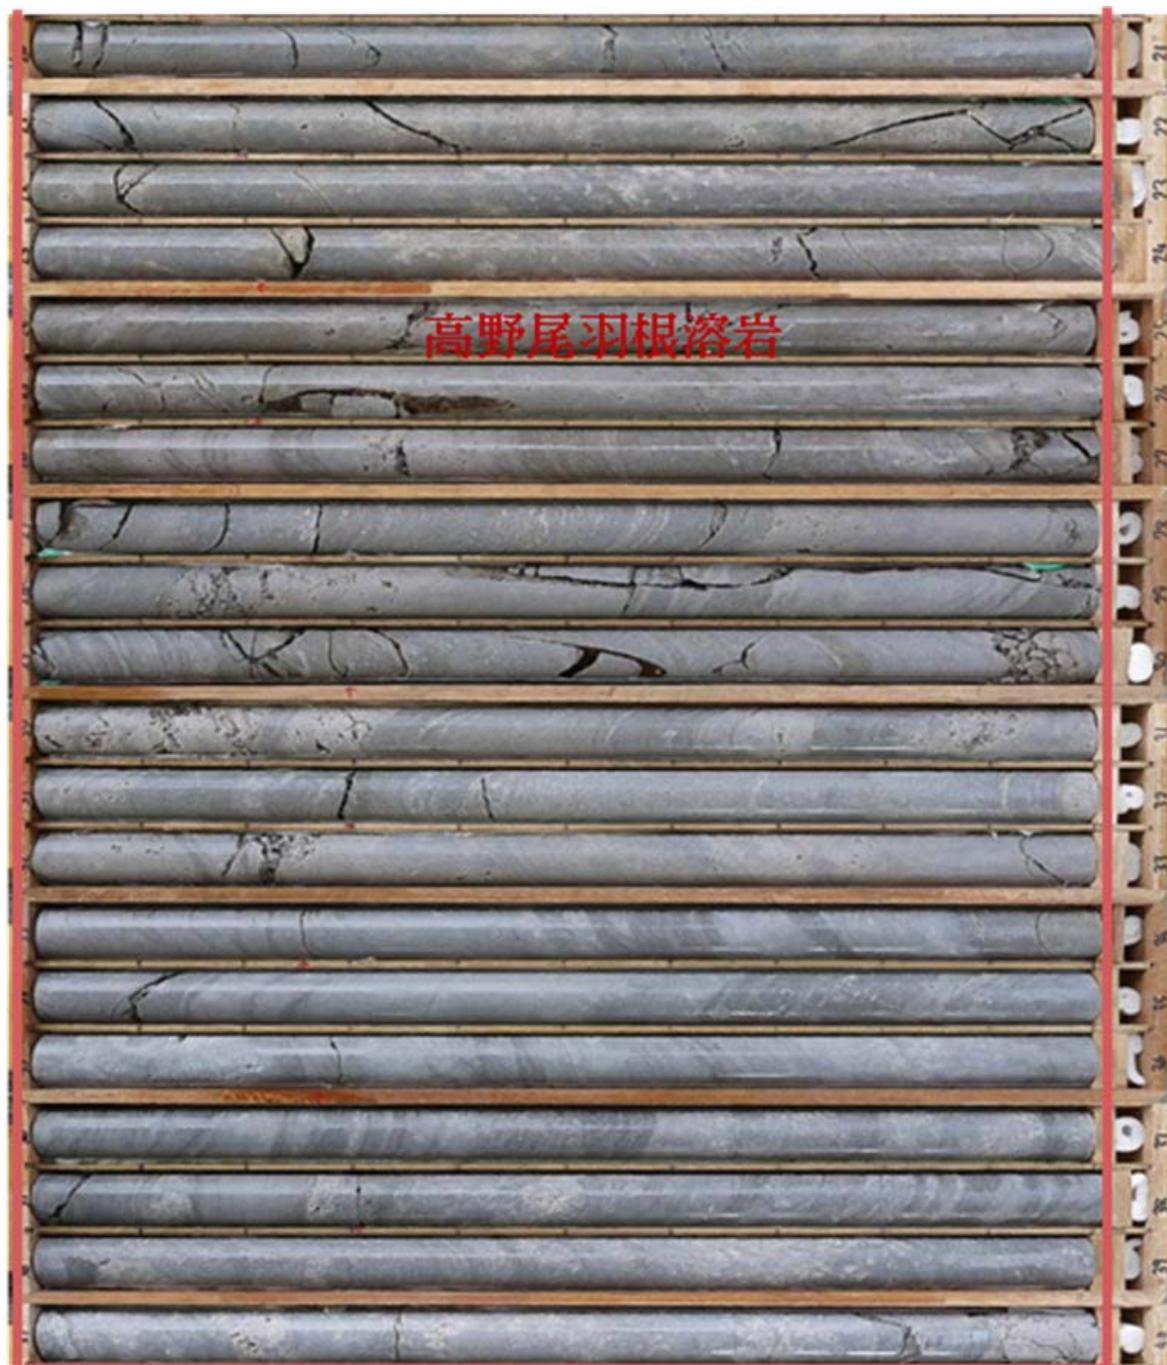
図4.11 BV28-1 ポーリングコア写真(3/3)

深 度	地 質	記 事
18.60 ~ 29.90 m	高野尾羽根溶岩	21.0~21.40 m, 21.70~22.10 m : $\angle 45\sim70^\circ$ 程度の亀裂発達. やや開口し亀裂面酸化する. 24.30~25.50 m : $\angle 60\sim90^\circ$ 程度の亀裂. 亀裂面酸化. 28.30~30.00 m : $\angle 80\sim90^\circ$ 程度の亀裂発達. やや開口し亀裂面酸化.
29.90 ~ 42.30 m	高野尾羽根溶岩	30.00~42.30 m : 亀裂少ない. 30.00~32.40 m : 一部軽石質. 34.70~34.90 m : 堆積構造に斜交する亀裂. 亀裂面は密着している. 39.20~40.90 m : 一部軽石質.
42.30 ~ 49.50 m	高野尾羽根溶岩	42.30~49.50 m : やや亀裂が多い. 亀裂面の酸化は少ない. 48.10~48.63 m : 高角度亀裂 $\angle 80^\circ$
49.50 ~ 60.0 m	高野尾羽根溶岩	49.5 m 以深は亀裂少ない. 部分的に軽石質となるが, 全体的に硬質で新鮮. 54.75~55.05 m : 一部軽石質.

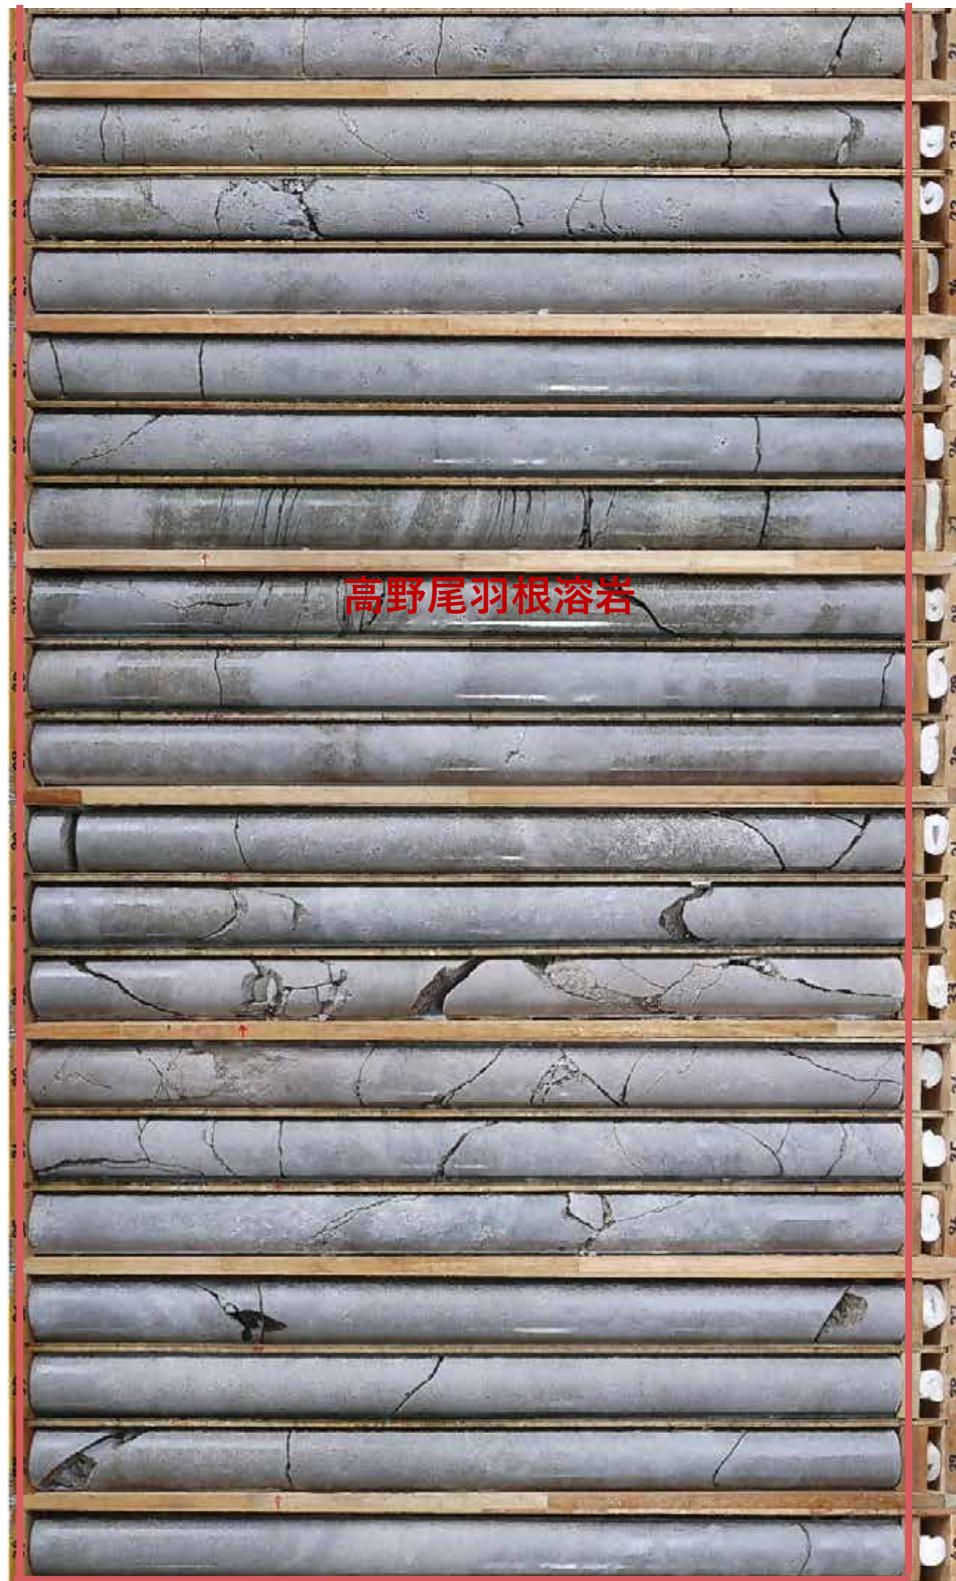
図4.14 BV28-2 ポーリングコア写真(3/3)

深 度	地 質	記 事
9.55 ~ 23.00 m	高野尾羽根溶岩	15.12~18.33 m : 軽石質層. 15.46~15.97 m : 高角な亀裂. 磯の空隙を数 mm の細粒分が充填. 19.53~20.91 m : 開口縦亀裂. 22.15~23.21 m : 軽石質層.
23.00 ~ 26.00 m	高野尾羽根溶岩	23.00~26.00 m : 流紋岩. 全般に斑状構造を有する. 噴出孔は少ない.
26.00 ~ 33.00 m	高野尾羽根溶岩	26.00~33.00 m : 全般に斑状構造が少ない流紋岩. 一部 27.00~27.25 m, 30.60~30.80 m は斑状構造を有する. 希に斜長石, 角ヒン石の結晶が見られる. 26.00~27.40 m : 20~30 cm 間隔で θ 10~25° の亀裂. 32.56~33.30 m : 縦亀裂. 亀裂内を細粒分が充填. 割れ目区分 C に相当.
33.00 ~ 35.65 m	高野尾羽根溶岩	33.00~35.65 m : 全般に斑状構造を有する流紋岩. 角ヒン石, 斜長石の結晶が多くみられる. 33.85~34.20 m : 縦亀裂.
35.65 ~ 60.00 m	高野尾羽根溶岩	35.65~51.28 m : 全般に斑状構造のない流紋岩. 希に斜長石, 角ヒン石の結晶が見られる. 38.00~38.12 m : 開口亀裂. 41.35~41.86 m : 縦亀裂. 41.60~42.00 m : 基質は暗赤褐~暗灰色. 51.25~60.00 m : 全般に斑状構造を有する流紋岩. 51.58~53.00 m : 縦亀裂. 亀裂内を数 mm~5 cm の礫が充填. 58.00~60.00 m : 開口縦亀裂. 59.28~59.44 m : 黒曜石層.

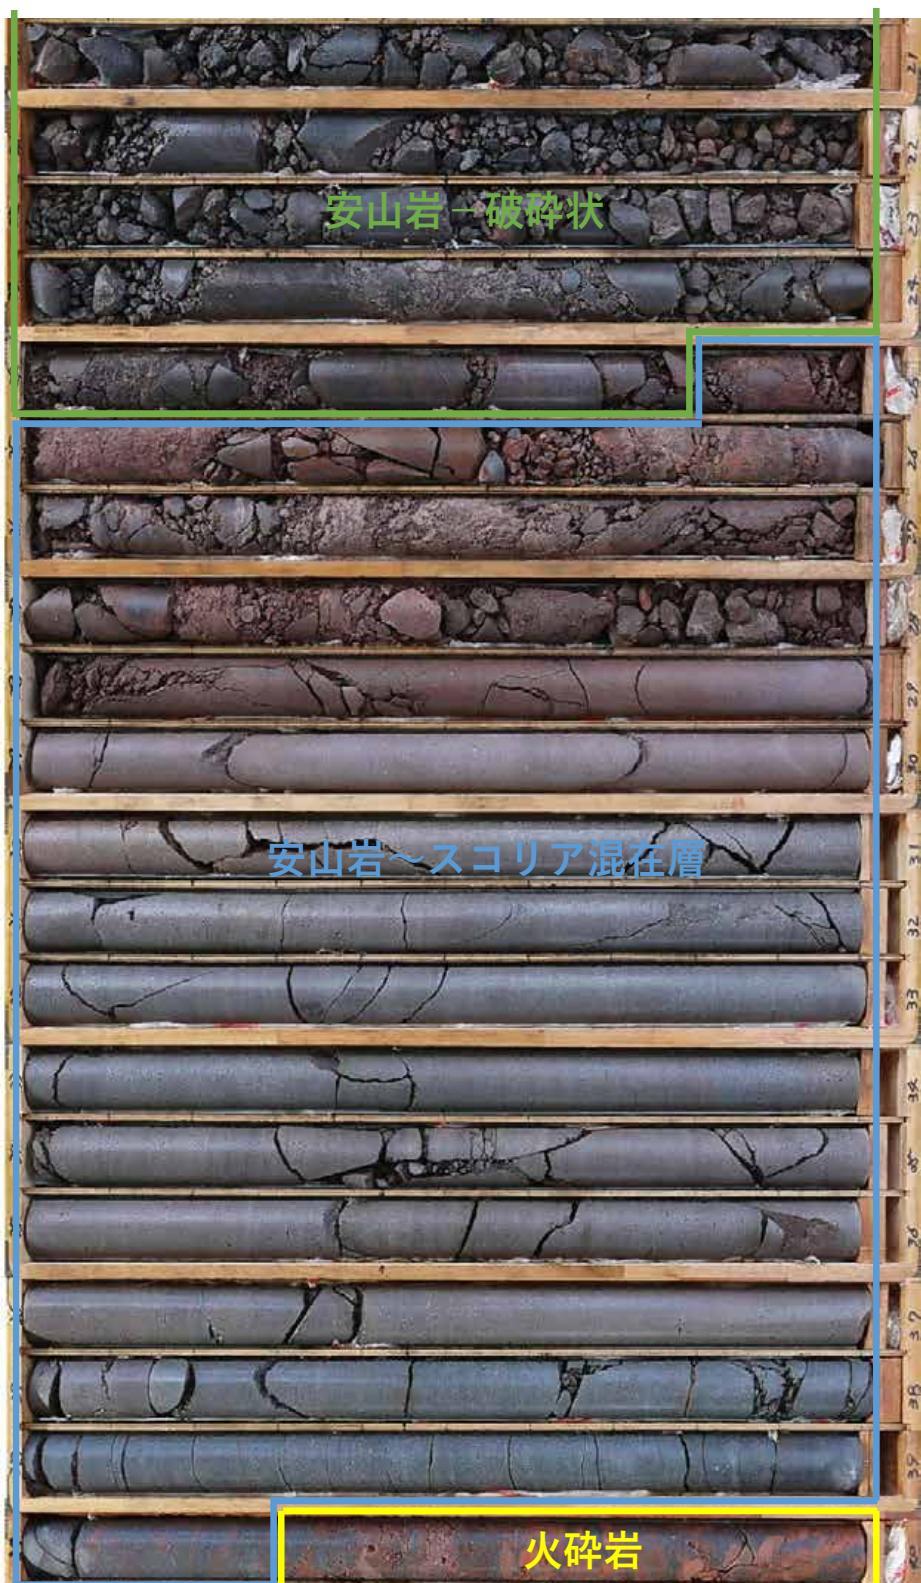
図4.27 BV28-3 ポーリングコア写真(3/3)

深 度	地 質	記 事
0.00 ~ 1.95 m	崩積土	非常に柔らかく指圧で容易に崩れる。植根を混入する。
1.95 ~ 6.00 m	褐色火山灰土	粘性が強くやや締まる。φ=0.5~1.0 cm 程度の軽石片を若干混入する。 4.40~4.60 m, 5.55~5.70 m : 水分を多く含み軟らかい。
6.00 ~ 8.75 m	火碎流堆積物	細粒で不均質。粘性は弱くやや締まる。φ=0.1~1.0 cm 程度の軽石片、安山岩礫を混入する。
8.75 ~ 10.10 m	火碎流堆積物	礫状～岩片状コアとして採取される。φ=0.5 cm 前後の亜角礫主体。
10.10 ~ 24.80 m	安山岩-破碎状	主に岩片状～礫状コアとして採取される。全体的に赤褐色に変質。風化・破碎が著しく、一部細粒化する。 10.1~10.65 m, 10.7~11.0 m : 短柱状コア。硬質で比較的新鮮。 11.0~12.05 m : 著しく破碎され礫状となる。 12.05~18.0 m : 高角度亀裂沿いに風化、粘性土が進行する。やや軽石質となる。
24.80 ~ 28.00 m	安山岩～火碎岩混在層	主に岩片状～礫状コアとして採取される。全体的に変質。やや軽石質となる。
28.00 ~ 37.10 m	安山岩～火碎岩混在層	主に短柱状コアとして採取される。やや軽石質で部分的に割れ目が多い。 以下の震度で高角度の開口割れ目が見られる。 28.0~28.65 m, 30.2~30.5 m, 34.3~34.95 m
37.10 ~ 39.30 m	安山岩～火碎岩混在層	安山岩質溶岩。硬質であるが割れ目がややあり短柱状コアとなる。 39.05~39.30 m : やや淡赤色を帯びる。
39.30 ~ 60.00 m	火碎岩	安山岩質溶岩に赤褐色に変質した礫、岩塊が縞状・渦状に取り込まれた産状を呈す。
